Analysis of slope instability mechanism due to unusual rainfall: a case study of talubin village landslides (north of Meyami)

Fig. 1. The fissures and damage to residential homes in Tolubin village resulted from a landslide

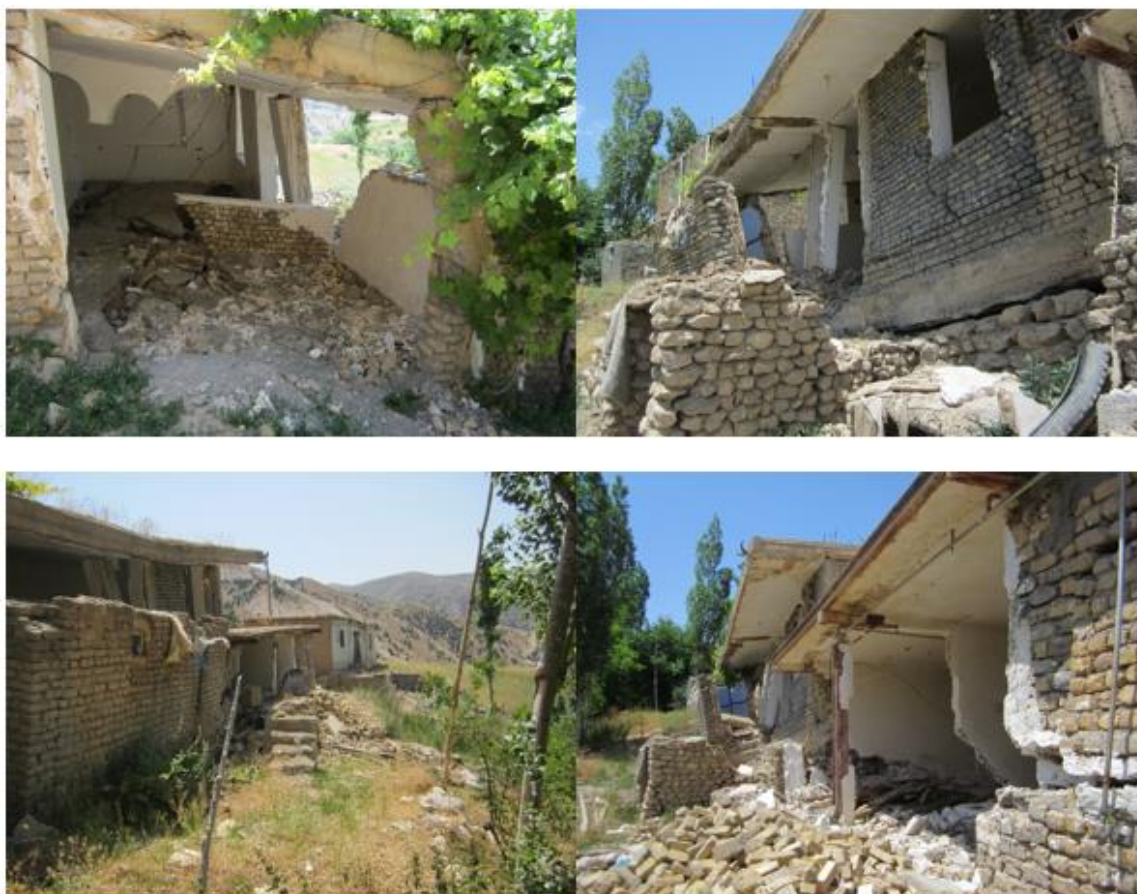
شکل ۱. ترک‌های ایجاد شده و تخریب منازل مسکونی روستای تلوبین ناشی از رخداد زمین لغزش

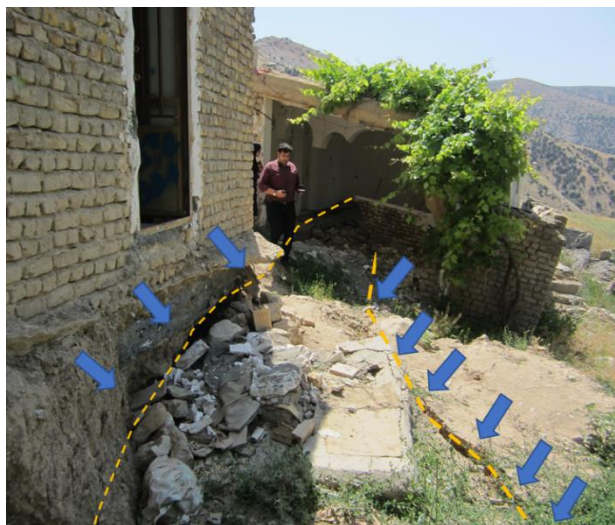
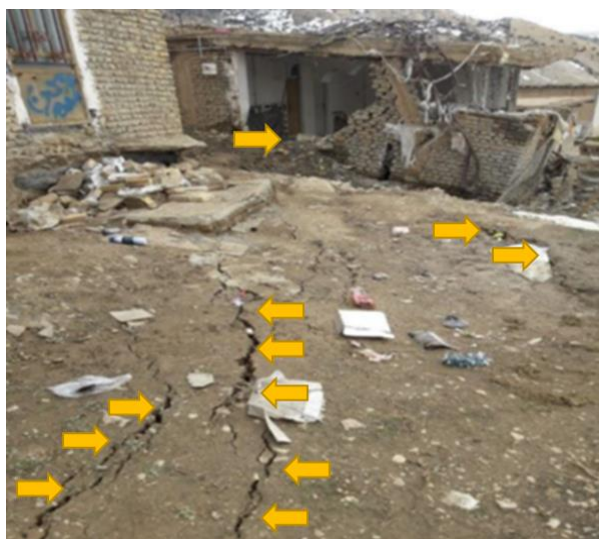
پروفیل A از ۳ لایه سنگ و خاک تشکیل گردیده است که به ترتیب از سطح به عمق خاک زراعی، مارن هوازده و سنگ مارن را شامل می شود (شکل ۸). همانطور که در جدول (۳) دیده می شود، در حالت استاتیکی شیب پایداری نسبی دارد ولی با افزایش رطوبت و اشباع شدن ضریب اطمینان در روش بیشاب به ۱/۱ خواهد رسید و می توان گفت که شیب در آستانه لغزش قرار خواهد گرفت. ایجاد ترک های کششی در بالای شیب و حرکت اولیه و محدود در بخش های از آن در

شکل ۹. تصاویری از ایجاد شکاف کششی در تاج شیب و آسیب ناشی از آن به سازه‌ها در پروفیل A
Fig. 9. Images of tensile crack formation at the slope crest and the resulting damage to structures in Profile A

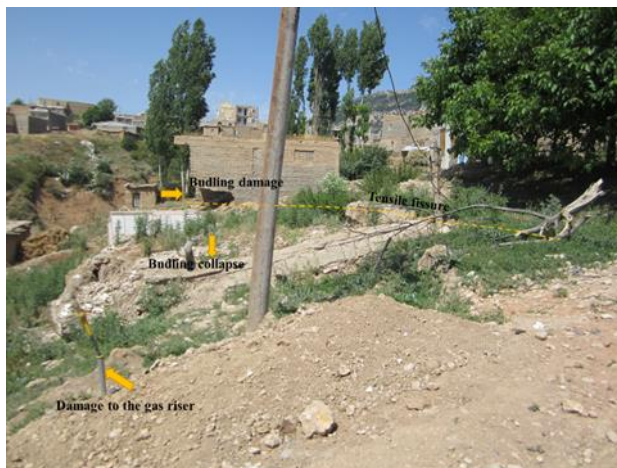
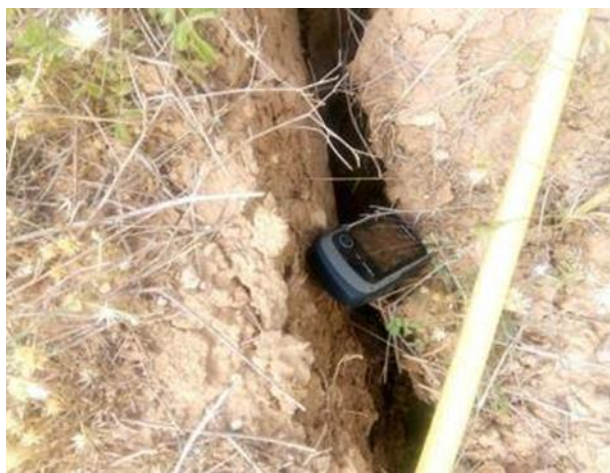
اشباع شیب به شرایط مرزی (ضریب اطمینان نزدیک ۱) و آستانه لغزش رسیده (شکل ۱۱) و در شرایط مرطوب و نیمه اشباع پایدار خواهد بود. ظهور ترک‌های کششی در این شیب، شرایط آستانه لغزش آن در حالت اشباع را نشان می‌دهد. چنانچه بار دینامیکی نیز در تحلیل اضافه گردد، در شرایط اشباع و در هر دو روش، ضریب اطمینان در برابر لغزش تا ۰/۷ کاهش یافته و حرکت شیب قطعی خواهد بود (شکل

بیان شده و قرار گرفتن پروفیل B در فاصله‌ی نزدیک به منازل مسکونی، بالا بودن ریسک لغزش در این پروفیل نسبت به سایر پروفیل‌ها را می‌توان نتیجه گرفت.

شکل ۱۱. تصاویری از ایجاد شکاف کششی در تاج شیب و آسیب ناشی از آن به سازه‌ها در پروفیل B
Fig. 11. Images of tensile crack formation at the slope crest and the resulting damage to structures in Profile B

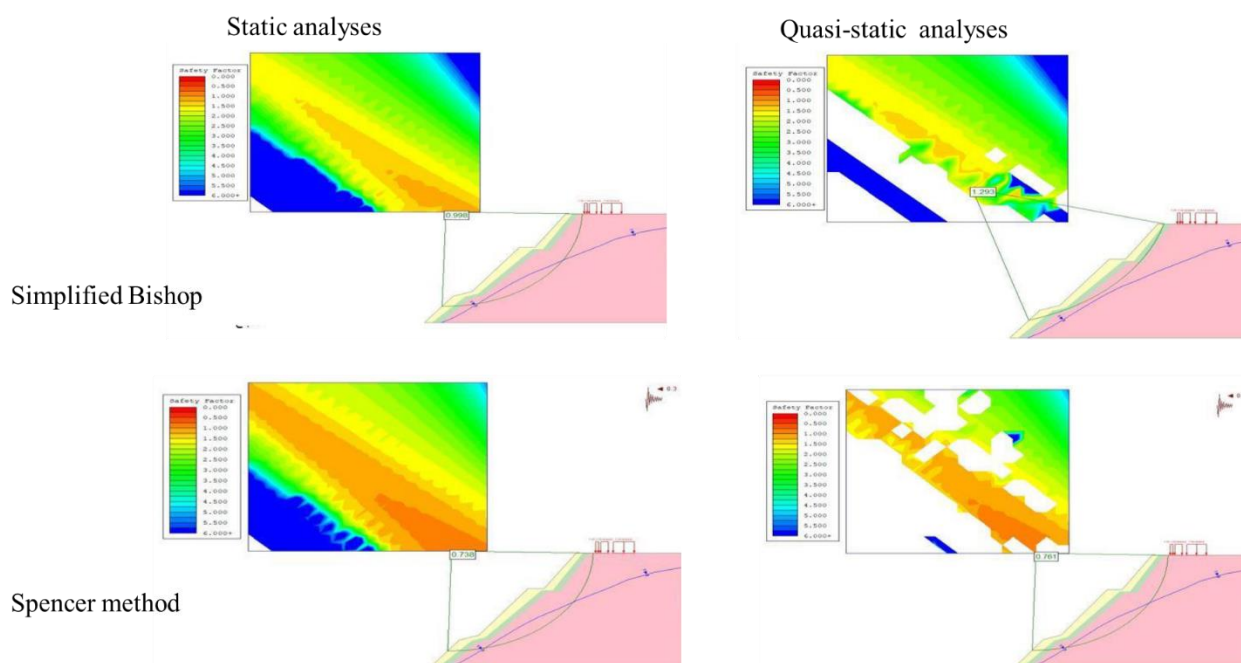
(۱۲). در شرایط نیمه اشباع که معادل شرایط شیب بعد از بارندگی‌های معمولی است، در روش بیشاب ساده ضریب اطمینان ۱ بوده که آستانه لغزش را نشان می‌دهد. در حالت رطوبت طبیعی شیب پایدار خواهد بود. با توجه به تحلیل‌های

شکل ۱۲. نتایج تحلیل پایداری نرم افزار اسلاید در شرایط اشباع برای پروفیل B

Fig. 12. The results of the Slide stability analysis under saturated conditions for profile B
