## بررسی عوامل ناپایداری شیروانی مشرف بر نوار نقاله مجتمع مس سونگون و پایدارسازی آن

حسین سلطانی جیقه\*؛ دانشگاه شهید مدنی آذربایجان، دانشکده فنی

ناصر شیردل؛ مهندسین مشاور زمین ژرفاب، تبریز

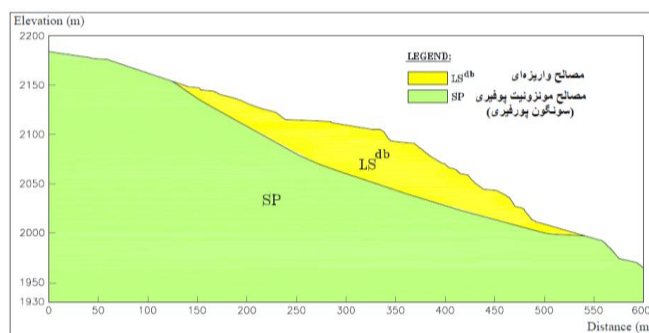
واحدهای سنگی و رسوبی موجود در محدوده بررسی شده عمدتاً شامل سنگ‌های نفوذی، آتشفشانی و سنگ‌های دگرسان شده متأثر از توده موزونیتی هستند. بخش بزرگی از محدوده مورد بحث نیز پوشش ضخیمی از نهشته‌های واریزه‌ای حاصل از زمین لغزشی قدیمی است. در شکل ۱ پروفیل شماتیک از زمین‌شناسی محدوده لغزش رسم گردیده است. توده موزونیتی که سنگ‌های آهکی کرتاسه فوقانی را در شمال و شمال‌شرقی محدوده معدن قطع کرده است، در اثر فاز دگرسانی گرمایی شدید به‌شدت دگرسان شده و با تغییر کلی بافت اولیه سنگ به‌صورت توده‌ای خردشده سفید، زرد و قهوه‌ای رنگی که دوباره به‌هم پیوسته‌اند، در آمده است. برش‌ها و پیروکلاستیک‌های آندزیتی در مجاورت توده موزونیت پورفیری و در محدوده بررسی شده بر روی آن قرار گرفته و عدم تأثیر دگرسانی در این طبقات نشانه ته‌نشست آن‌ها بعد از نفوذ و دگرسانی توده مزبور است

شکل ۱. پروفیل شماتیک زمین‌شناسی محدوده لغزش

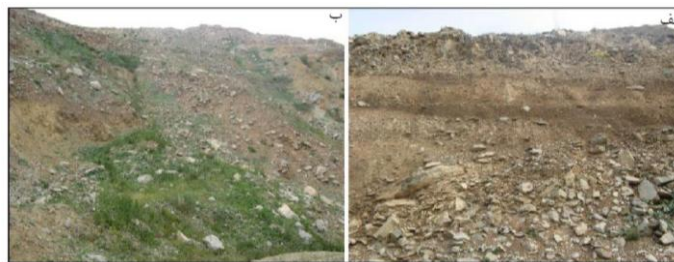
لایه اول مصالح واریزه‌ای، با ضخامت حدود ۶ تا ۲۷ متر، شامل رس، سیلت، ماسه و قطعاتی از آندزیت بازالت است (شکل ۷). قطعات سنگی آندزیت بازالت در اثر ریزش و لغزش به پایین رانده شده و سطح تازه تا نسبتاً هوازده دارند که در حضور آب و سایر عوامل مستعد ریزش هستند. آزمایش‌های صحرایی نشان می‌دهند که به‌طور کلی تا اعماق ۷-۸ متر مصالح درشت‌دانه با تراکم متوسط و ریزدانه سفت تا خیلی سفت وجود دارند. در اعماق پایین، اعداد نفوذ استاندارد به بیش از ۵۰ ضربه می‌رسد.

شکل ۷. تصویر قرارگیری قطعات آندزیت بازالت به‌طور ناهمگن در مجاورت مصالح ماسه، سیلت و رس

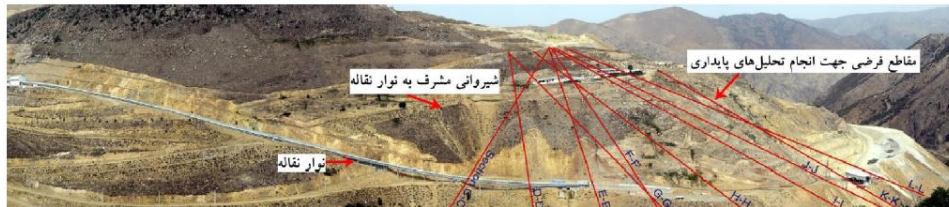
شکل ۱۰ محدوده شیروانی مشرف به نوار نقاله، موقعیت نوار و نیز محل مقاطع فرضی که تحلیل پایداری آنها انجام شده بر روی مسیر نوار نقاله را نشان می‌دهد. شکل ۱۱ مقطع عرضی F-F شیروانی را به همراه محدوده‌های مذکور نشان می‌دهد.

شکل ۱۰. نمای شمال شرق محدوده شیروانی مشرف به نوار نقاله و مقاطع فرضی برای انجام تحلیل‌های پایداری

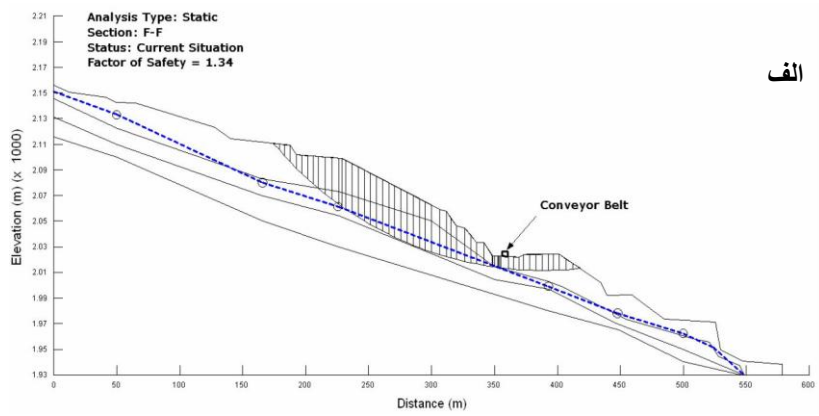
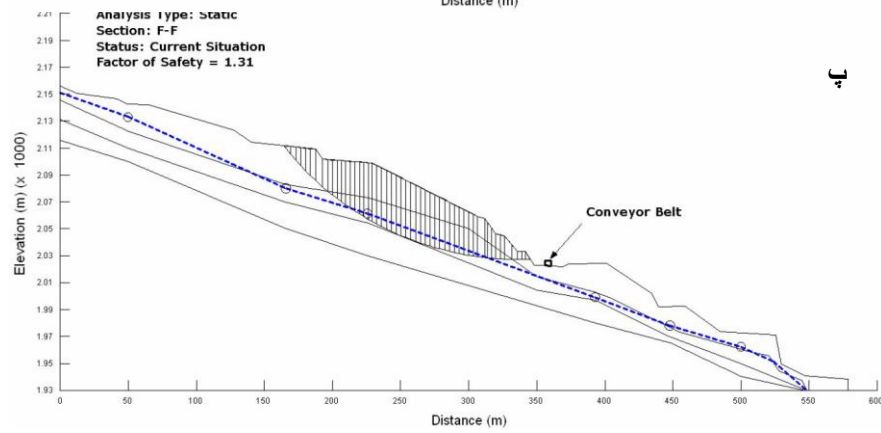
در این بخش پایداری شیروانی در وضعیت موجود در شرایط بارگذاری استاتیکی بررسی شد. نمونه‌ای از نتایج تحلیل‌های پایداری برای مقطع F-F در شکل ۱۲ و ضرایب اطمینان پایداری برای تمامی مقاطع در جدول ۴ ارائه شده است. مطابق جدول ۴، در وضعیت موجود، تقریباً در تمامی سطوح لغزش مقادیر ضرایب اطمینان کم‌تر از حداقل قابل قبول است. در این حالت حداقل ضریب اطمینان مطابق توصیه‌های استاندارد گروه مهندسان ارتش آمریکا برای دایر لغزش عمیق برابر ۱/۵ در نظر گرفته شده است [۹].

شکل ۱۲. نتایج تحلیل‌های پایداری در محدوده‌های الف، ب و پ برای مقاطع F-F

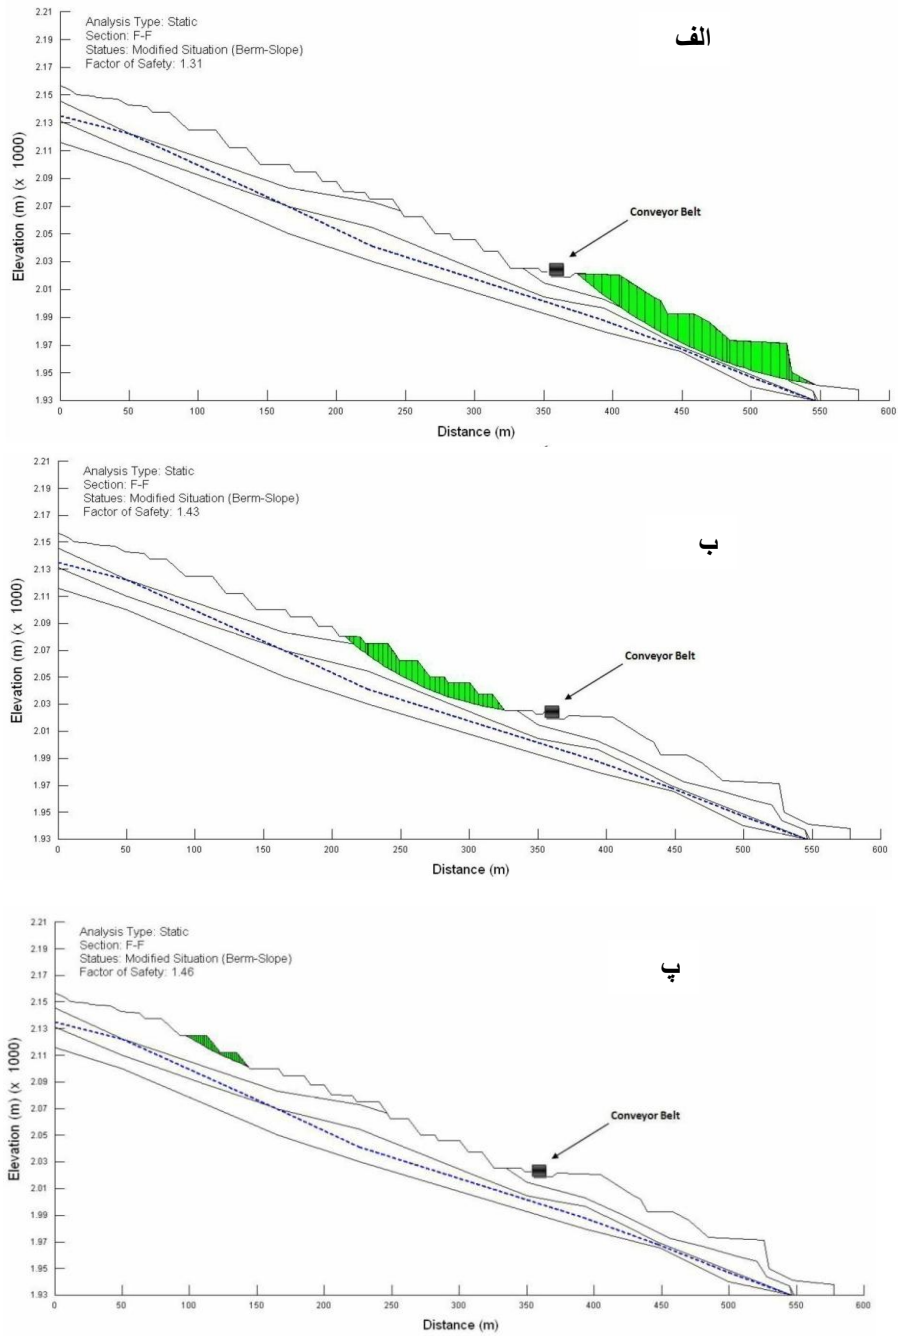
برای رسیدن به مقاطع اصلاح شده نیاز به انجام عملیات خاک‌برداری و سنگ‌برداری به میزان حدود یک میلیون مترمکعب است. در شکل ۱۳ نمونه‌ای از نتایج تحلیل‌های پایداری برای مقطع اصلاح شده F-F ارائه می‌شود. هم‌چنین مقادیر ضرایب اطمینان به دست آمده از تحلیل‌های پایداری برای مقاطع مختلف اصلاح شده در جدول ۵ نشان داده می‌شود. نتایج نشان می‌دهند که علیرغم افزایش ضرایب اطمینان پایداری در اکثر مقاطع، در برخی از آن‌ها احتمال ریزش و لغزش به‌ویژه در حالت بارگذاری شبه‌استاتیکی وجود دارد. احتمال ناپایداری در مناطق با فاصله تقریبی ۱۰۰ متر از مسیر نوار نقاله اتفاق می‌افتد که علت اصلی آن ضخامت

شکل (۱۳): نتایج تحلیل‌های پایداری در محدوده‌های الف، ب و پ برای مقاطع اصلاح شده F-F

قابل توجه لایه روباره و مصالح سست موجود است. با توجه به حجم انبوه مصالح روباره در ناحیه مذکور، عملاً خاک‌برداری آن ممکن است توجیه اقتصادی نداشته باشد. به همین سبب، با در نظر گرفتن فاصله مذکور توصیه می‌گردد که لغزش مذکور پذیرفته گردد. نتایج داده‌های به دست آمده از رفتارنگاری در حین و بعد از اصلاح هندسه شیروانی نیز می‌تواند اطلاعات ارزشمندی را در خصوص برآورد دقیق میزان خطر لغزش به ما بدهد. به طوری که با قبول ریسک در این مرحله برای رعایت جنبه اقتصادی از انجام خاک‌برداری صرف نظر شده و با تکیه به داده‌های حاصل از رفتارنگاری در صورت بروز تغییر شکل‌های فزاینده اقدام به برداشت مصالح گردد.

علاوه بر اصلاح هندسه شیروانی، با توجه به بالا بودن سطح آب زیرزمینی و وقوع بارش‌های سیل‌آسا در منطقه، لازم است زه‌کشی و هدایت آب‌های سطحی و زیرزمینی باید به صورت تلفیقی با روش فوق اجرا گردد [۱۳]. همچنین برای حفاظت از رویه شیروانی در برابر هوازدگی، فرسایش و نفوذ آب‌های سطحی، پس از انجام خاک‌برداری‌ها لازم است لایه شاتکریت به ضخامت ۱۰ cm بر روی شیب اجرا شود. اجرای این لایه در مواردی که نوار نقاله خارج از کالورت قرار می‌گیرد به سبب حفاظت از رویه شیب از وقوع ریزش‌های سطحی اهمیت بیشتری دارد. این لایه در مواردی اجرا می‌شود که سطح زیرین قوام مناسب را داشته باشد تا به مرور زمان جدایی بین سطح شیب و شاتکریت رخ ندهد.
