بررسی عوامل ناپایداری شیروانی مشرف بر نوار نقاله مجتمع مس سونگون و پایدارسازی آن

حسین سلطانی جیقه*؛ دانشگاه شهید مدنی آذربایجان، دانشکده فنی
ناصر شیردل؛ مهندسین مشاور زمین ژرفاب، تبریز

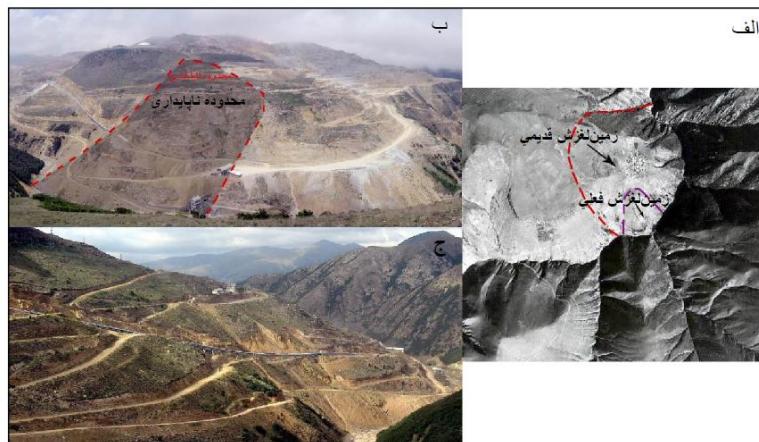
شکل ۲. الف) عکس هوایی ۱:۲۰۰۰۰ منطقه (خطوط قرمز، زمین لغزش قدیمی و خطوط بنفش، زمین لغزش فعلی)، ب) محدوده کلی ناپایداری دیواره مشرف به نوار نقاله (دید به سمت شمال)، ج) نمایی دیگر از محدوده ناپایداری (دید به سمت شمال شرق)

مطابق شکل ۲ شیروانی در حاشیه شمالی رودخانه سونگون‌چای واقع شده و بر نوار نقاله بین سنگ‌شکن و سایت تغليظ مشرف است. محدوده لغزش بخشی از یک زمین‌لغزش بزرگ بسیار قدیمی است و می‌توان توده لغزیده را نهشته‌های (یا خاک‌های بر جای) وابسته به سنگ‌های کوهی/توده‌های سنگ‌ریز دانست که در شیب‌های تند در اثر وزن خود به‌سمت پایین حرکت می‌کنند.

بر مبنای قرائت‌های محلی بیشینه جابه‌جایی در محدوده لغزش در حدود ۱۱cm است و کلاس حرکت شیروانی طبق درجه‌بندی کرودن^۱ و وارنس^۲ (۱۹۹۲) به نقل از [۱] در رده ۳ (نوع آهسته با سرعت حدود 10^{-6} mm/sec) قرار می‌گیرد. بر اساس تقسیم‌بندی این محققان بر مبنای حرکت سینماتیکی، حرکت شیروانی در شکل لغزش^۳ است که به صورت پیش‌روندۀ از یک گسیختگی موضعی شروع شده و درز و ترک در سطح زمین نمایان می‌شود.

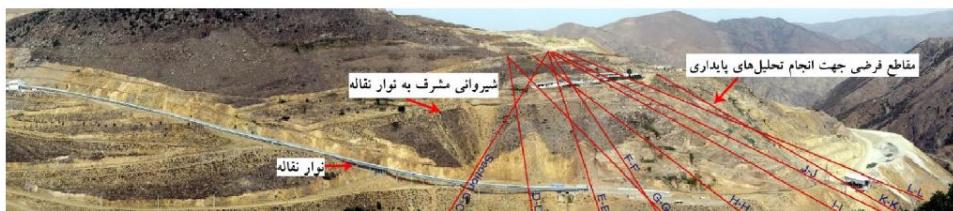
شکل ۱۰. نمای شمال شرق محدوده شیروانی مشرف به نوار نقاله و مقاطع فرضی برای انجام تحلیل‌های پایداری

شکل ۱۰ محدوده شیروانی مشرف به نوار نقاله، موقعیت نوار و نیز محل مقاطع فرضی که تحلیل پایداری آن‌ها انجام شده بر روی مسیر نوار نقاله را نشان می‌دهد. شکل ۱۱ مقطع عرضی F-F شیروانی را به همراه محدوده‌های مذکور نشان می‌دهد.
