ارزیابی شرایط هیدرومورفولوژیکی رودخانه جاجرود با استفاده از روش MQI

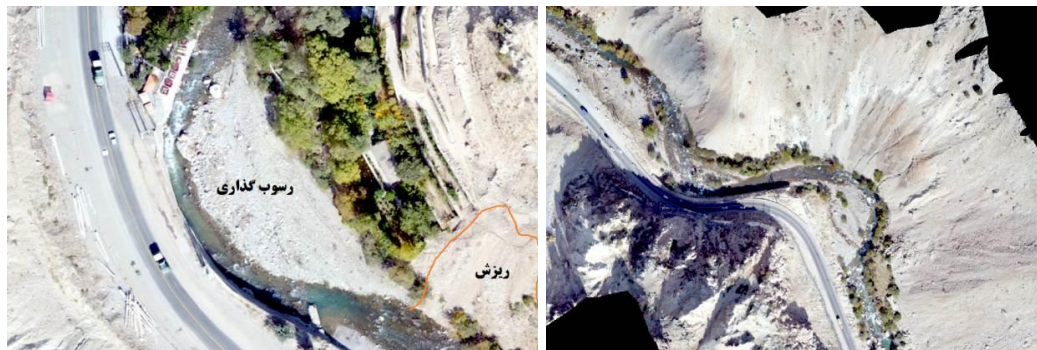
ارتفاع در این قسمت به ۱۷۰۰ متر می رسد. میزان پوشش گیاهی در این بازه به طور چشمگیری کاهش یافته است. در مناطقی که پوشش گیاهی وجود دارد ساخت و سازه های انسانی نیز در منطقه مشاهده می شود. همانطور که شکل (۱۱) نشان می دهد در بیشتر قسمت های این بازه دامنه های ناپایدار و پرشیب در حاشیه رودخانه قرار دارند. میزان MQI این بازه برابر با $۰/۲۱$ می باشد. بدین ترتیب در شرایط خیلی ضعیف قرار دارد و میزان تغییرات در این بازه نیز خیلی زیاد است.

شکل (۱۲). وجود دامنه‌های ناپایدار در حاشیه رودخانه در بازه ۵
