## ارزیابی شرایط هیدرومورفولوژیکی رودخانه جاجرود با استفاده از روش MQI

کلید واژگان: ژئومورفولوژی رودخانه‌ای، کیفیت مورفولوژیکی، هیدرومورفولوژی، MQI، بازه، جاجرود

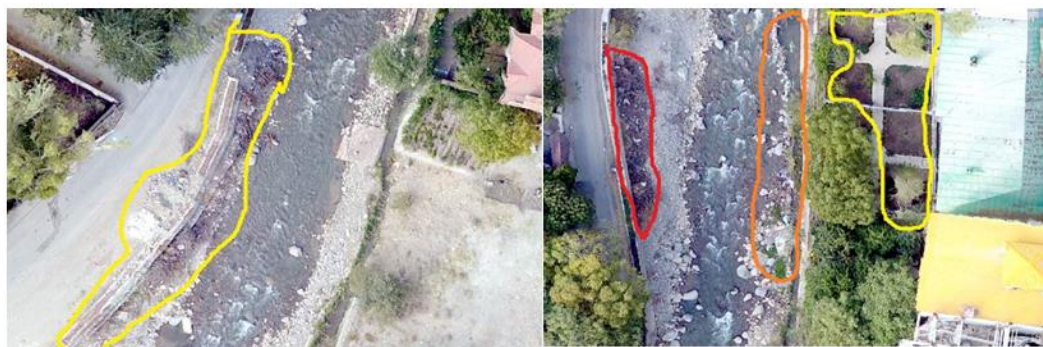
شکل (۴). تخریب پوشش گیاهی، وجود موانع طولی و جانبی و تغییر مسیر رودخانه در بازه ۱

قرار گرفتن درختان و گیاهان نیز در بعضی قسمت‌های این بازه ملاحظه می‌شود. مورفولوژی آن سکو و خیزآب است. ارتفاع این بازه در حدود ۱۸۰۰ متر می‌باشد. شیب آن برابر با ۵/۱ درصد می‌باشد. عرض این بازه بیشتر از بازه‌های دیگر و بین ۶/۸ تا ۱۰/۵ متر متغیر می‌باشد. در این بازه سازه‌های عرضی کمتری دیده می‌شود. در

اطراف رودخانه نیز انواع خاکریزها و ریزش‌ها مشاهده می‌شوند که در برخی از مناطق محافظ کناره رودخانه نیز تخریب شده است. با توجه به مجموع شرایط بررسی شده MQI آن برابر با ۰/۲۸ می‌باشد که در شرایط خیلی ضعیف قرار گرفته است. این بازه تغییرات زیادی را داشته و شاخص تعدیلی C آن دارای حداکثر امتیاز می‌باشد شکل (۴).

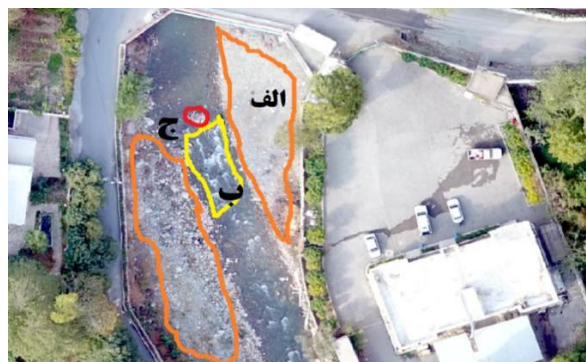
بستر این بازه نیز پوشیده از قلوه سنگ و شن و ریگ و عرض آن از ۰/۵ تا ۱۲/۵ متر متغیر می‌باشد. الگوی آن سینوسیته نامنظم است. در بسیاری از قسمت‌های کانال موانع چوبی مشاهده می‌شود. رسوب‌گذاری در بخش‌های محدب رود بیشتر مشاهده می‌شود. مورفولوژی آن از نوع خیزآب و در بعضی قسمت‌های بازه موانع حالت سنگ چین یافته‌اند که موجب محصور شدن آب شده است. در اطراف این بازه نیز تخریب پوشش به منظور ایجاد ساخت و سازهای مسکونی و ویلائی به چشم می‌خورد. MQI آن برابر با ۰/۴۸ می‌باشد و در وضعیت ضعیف قرار دارد. بدین ترتیب تغییرات در این بازه زیاد بوده است اشکال (۵ و ۶).

شکل (۵). الف. رسوب‌گذاری در کنار رود. ب. خیزآب‌ها ج. وجود موانع چوب در درون کانال در بازه ۲

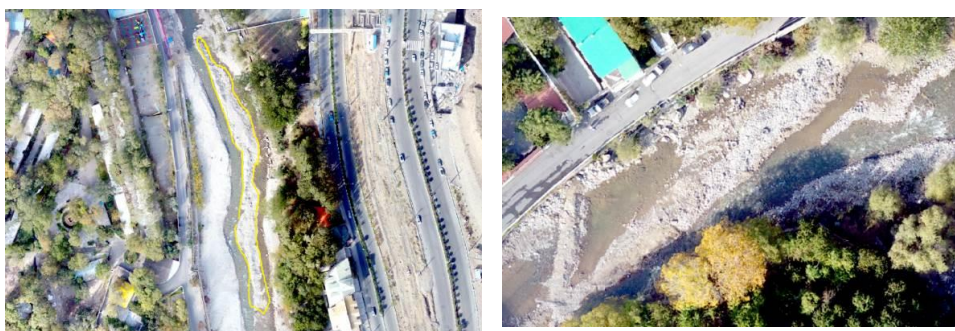
بستر بازه نیز پوشیده از قلوه سنگ، ریگ و شن است. در دو طرف این بازه به دلیل ایجاد مناطق مسکونی پوشش گیاهی تخریب شده است. الگوی این بازه سینوسیته منظم و مورفولوژی آن خیزآب و تندآب می‌باشد. در بعضی مناطق با ایجاد سنگ‌چین در بستر رودخانه آبشارهای مصنوعی ایجاد شده است. موانع طولی و جانبی زیادی در درون کانال مشاهده می‌شود شکل (۷). در این بازه یک شاخه از رود نیز به آن اضافه می‌شود که در محل اتصال این دو شاخه موانع شنی طولی مشاهده می‌شود و سبب الگوی شریانی در قسمتی از این بازه شده است. همچنین چندین حرکت توده‌ای از نوع ریزش و لغزش در کناره رود مشاهده می‌شود شکل (۸). این بازه دارای بیشترین امتیاز از شاخص عملکردی ژئومورفولوژیکی دارا می‌باشد. میزان MQI آن برابر با ۰/۳۲ است. بدین ترتیب در شرایط ضعیف قرار دارد و تغییرات زیادی داشته است شکل (۹).

شکل (۷). وجود موانع طولی و جانبی در درون کانال در بازه ۳

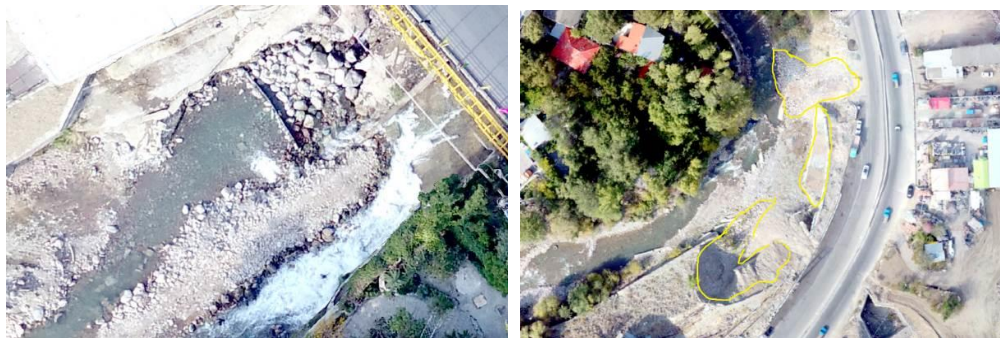
شکل (۸). وقوع حرکات توده‌ای در کناره رود در بازه ۳ شکل (۹). سنگ‌چین و ایجاد تندآب‌های مصنوعی در بازه ۳

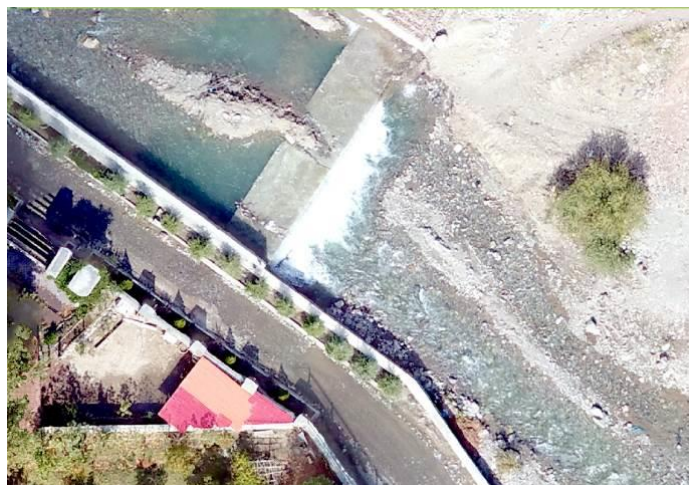
در این بازه بستر پوشیده از شن و ماسه بوده و تعداد قلوه‌سنگ‌های بزرگ در این بازه کمتر به چشم می‌خورد. الگوی این بازه شریانی و مورفولوژی بستر نیز خیزآب می‌باشد شکل (۱۰). در درون کانال انواع موانع طولی و جانبی مشاهده می‌شود. در دو طرف این بازه نیز تخریب پوشش گیاهی به منظور ایجاد تفریگاه‌ها و مناطق ویلائی مشاهده می‌شود البته لازم به ذکر است که در انتهای این بازه به دلیل وجود دامنه‌های ناپایدار و برداشت شن و ماسه از بستر رودخانه تعداد ساخت و سازهای انسانی کمتر می‌شود. در بعضی از قسمت‌های این

بازه بستر مصنوعی توسط انسان ساخته شده است که سبب ایجاد تندآب‌ها در بازه شده است شکل (۱۰). میزان MQI آن برابر با ۰/۱ و به عبارتی در وضعیت خیلی ضعیف قرار دارد و بیشترین تغییرات را داشته است. هر سه شاخص در این بازه حداکثر امتیاز را کسب کرده اند.

شکل (۱۰). ایجاد بستر مصنوعی و پیدایش تندآب و همچنین وجود موانع طولی متعدد در درون کانال در بازه ۴

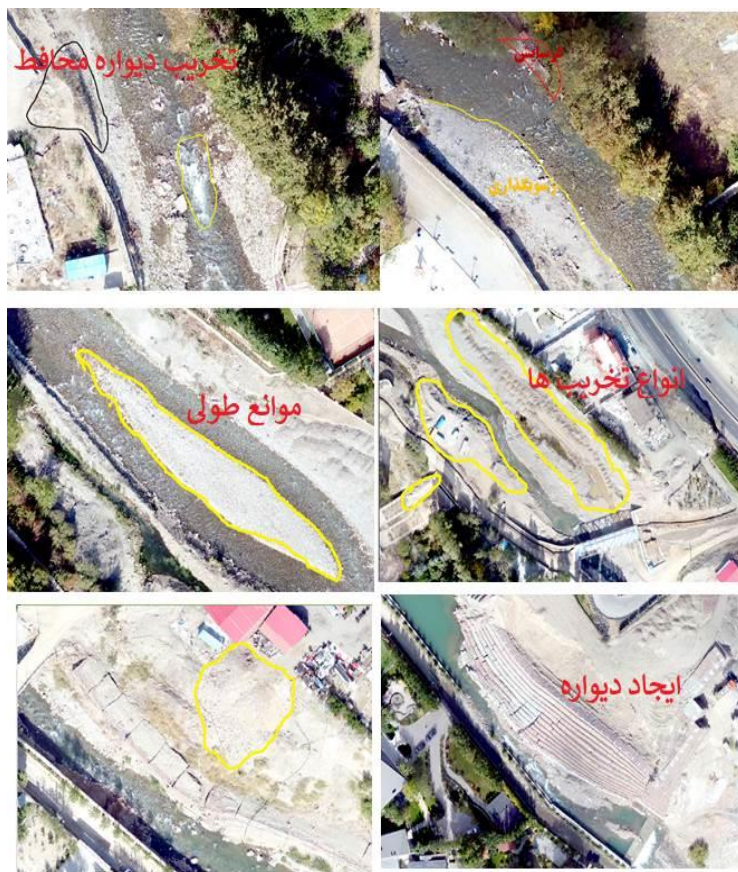
شکل (۱۱). رسوب گذاری و فرسایش در بازه ۴

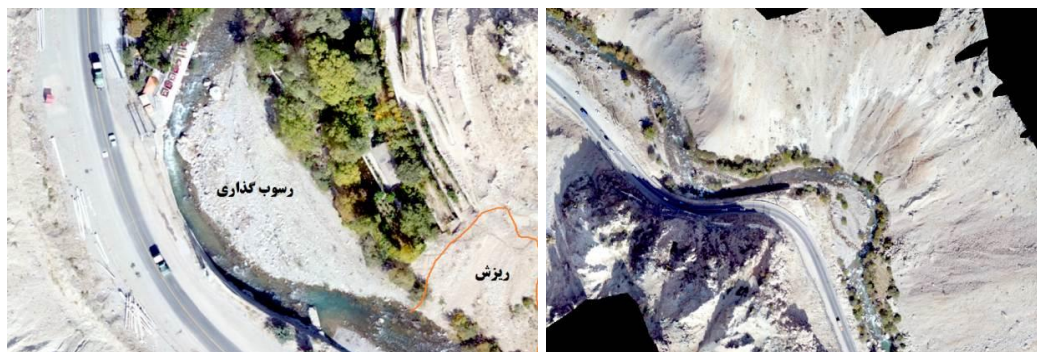
ارتفاع در این قسمت به ۱۷۰۰ متر می رسد. میزان پوشش گیاهی در این بازه به طور چشمگیری کاهش یافته است. در مناطقی که پوشش گیاهی وجود دارد ساخت و سازه های انسانی نیز در منطقه مشاهده می شود. همانطور که شکل (۱۱) نشان می دهد در بیشتر قسمت های این بازه دامنه های ناپایدار و پرشیب در حاشیه رودخانه قرار دارند. میزان  $MQI$  این بازه برابر با  $۰/۲۱$  می باشد. بدین ترتیب در شرایط خیلی ضعیف قرار دارد و میزان تغییرات در این بازه نیز خیلی زیاد است.

شکل (۱۲). وجود دامنه‌های ناپایدار در حاشیه رودخانه در بازه ۵

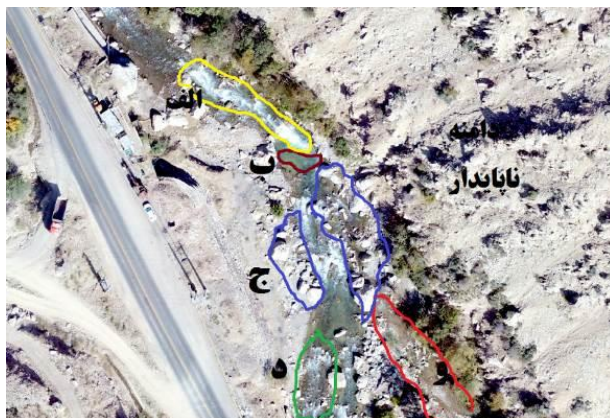
این بازه نیز به مانند بازه ۵ دارای بستری سنگلاخی است و به لحاظ مورفولوژی دارای تنوع زیادی از جمله وجود سکو، خیزآب، چالاب و تنداب می‌باشد شکل (۱۲). در قسمت اولیه بازه شیب حاشیه رود از یکطرف بسیار زیاد و ناپایداری دامنه به وضوح دیده می‌شود. به همین دلیل ساخت و سازه‌های انسانی کمتر مشاهده می‌شود در حالی که در قسمت جنوبی بازه با کاهش ارتفاع، کاهش شیب و افزایش پوشش گیاهی نیز ساخت و سازه‌های انسانی و بهره برداری از آن نیز افزایش یافته است. الگوی این بازه سینوسی نامنظم می‌باشد. میزان MQI این بازه برابر با ۰/۲ و در وضعیت خیلی ضعیف قرار دارد. بدین ترتیب تغییرات در این بازه نیز بسیار زیاد بوده است شکل (۱۳).

شکل (۱۳). الف) سکوه‌های پله ای (ب) چالاب، ج) رخنمون های سنگی، د) خیز آب. و) دو کانال شدن رودخانه به دلیل موانع طولی در بازه ۶
