ارزیابی شرایط هیدرومورفولوژیکی رودخانه جاجرود با استفاده از روش MQI

کلید واژگان: ژئومورفولوژی رودخانه‌ای، کیفیت مورفولوژیکی، هیدرومورفولوژی، MQI، بازه، جاجرود

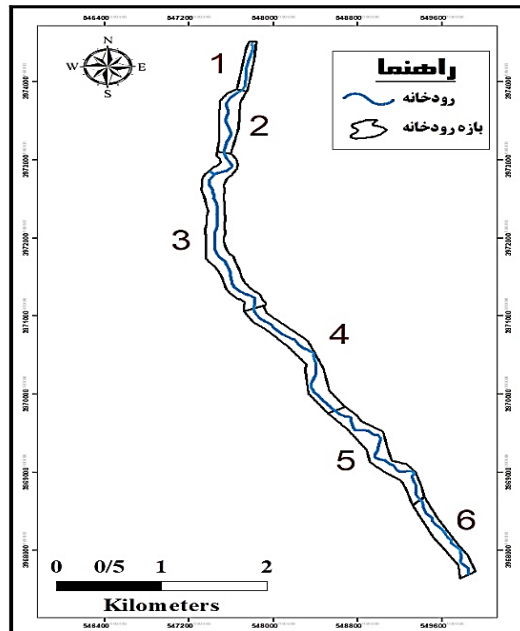
شکل (۳). بازه‌های رودخانه (نگارندگان، ۱۳۹۷)

همانطور که پیشتر ذکر شد منطقه مورد مطالعه به ۶ بازه تقسیم گردید شکل (۳) و پس از اجرای روش شاخص کیفیت مورفولوژیکی نتایجی در شکل (۳) حاصل گردید که عبارتند از:

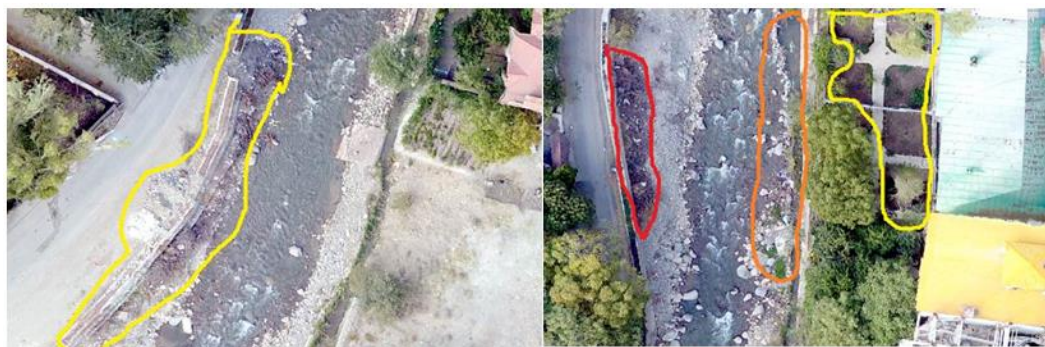
شکل (۴). تخریب پوشش گیاهی، وجود موانع طولی و جانبی و تغییر مسیر رودخانه در بازه ۱

اطراف رودخانه نیز انواع خاکریزها و ریزش‌ها مشاهده می‌شوند که در برخی از مناطق محافظ کنار رودخانه نیز تخریب شده است. با توجه به مجموع شرایط بررسی شده MQI آن برابر با ۰/۲۸ می‌باشد که در شرایط خیلی ضعیف قرار گرفته است. این بازه تغییرات زیادی را داشته و شاخص تعدیلی C آن دارای حداکثر امتیاز می‌باشد شکل (۴).

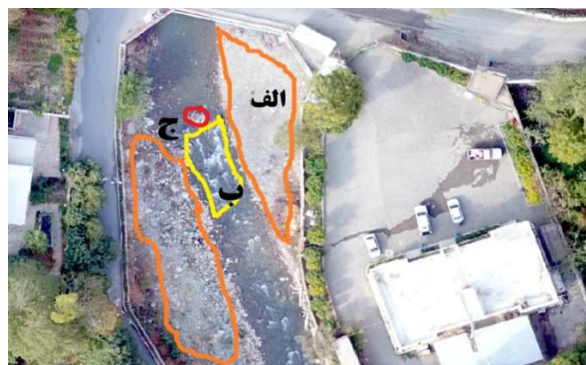
بستر این بازه نیز پوشیده از قلوه سنگ و شن و ریگ و عرض آن از ۰/۵ تا ۱۲/۵ متر متغیر می‌باشد. الگوی آن سینوسیته نامنظم است. در بسیاری از قسمت‌های کانال موانع چوبی مشاهده می‌شود. رسوب‌گذاری در بخش‌های محدب رود بیشتر مشاهده می‌شود. مورفولوژی آن از نوع خیزآب و در بعضی قسمت‌های بازه موانع حالت سنگ چین یافته‌اند که موجب محصور شدن آب شده است. در اطراف این بازه نیز تخریب پوشش به منظور ایجاد ساخت و سازهای مسکونی و ویلائی به چشم می‌خورد. MQI آن برابر با ۰/۴۸ می‌باشد و در وضعیت ضعیف قرار دارد. بدین ترتیب تغییرات در این بازه زیاد بوده است اشکال (۵ و ۶).

شکل (۵). الف. رسوب‌گذاری در کنار رود. ب. خیزآب‌ها ج. وجود موانع چوب در درون کانال در بازه ۲

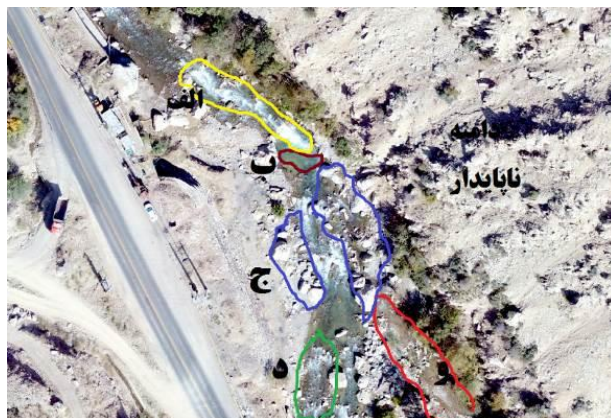
این بازه نیز به مانند بازه ۵ دارای بستری سنگلاخی است و به لحاظ مورفولوژی دارای تنوع زیادی از جمله وجود سکو، خیزآب، چالاب و تنداب می‌باشد شکل (۱۲). در قسمت اولیه بازه شیب حاشیه رود از یکطرف بسیار زیاد و ناپایداری دامنه به وضوح دیده می‌شود. به همین دلیل ساخت و سازه‌های انسانی کمتر مشاهده می‌شود در حالی که در قسمت جنوبی بازه با کاهش ارتفاع، کاهش شیب و افزایش پوشش گیاهی نیز ساخت و سازه‌های انسانی و بهره برداری از آن نیز افزایش یافته است. الگوی این بازه سینوسی نامنظم می‌باشد. میزان MQI این بازه برابر با ۰/۲ و در وضعیت خیلی ضعیف قرار دارد. بدین ترتیب تغییرات در این بازه نیز بسیار زیاد بوده است شکل (۱۳).

شکل (۱۳). الف) سکوه‌های پله ای (ب) چالاب، ج) رخنمون های سنگی، د) خیز آب. و) دو کانال شدن رودخانه به دلیل موانع طولی در بازه ۶
