Assessing and Zoning of Geomorphology Quality of the Wardavard River in Tehran

ارزیابی و پهنه‌بندی کیفیت ژئومورفولوژی رودخانه وردآورد تهران

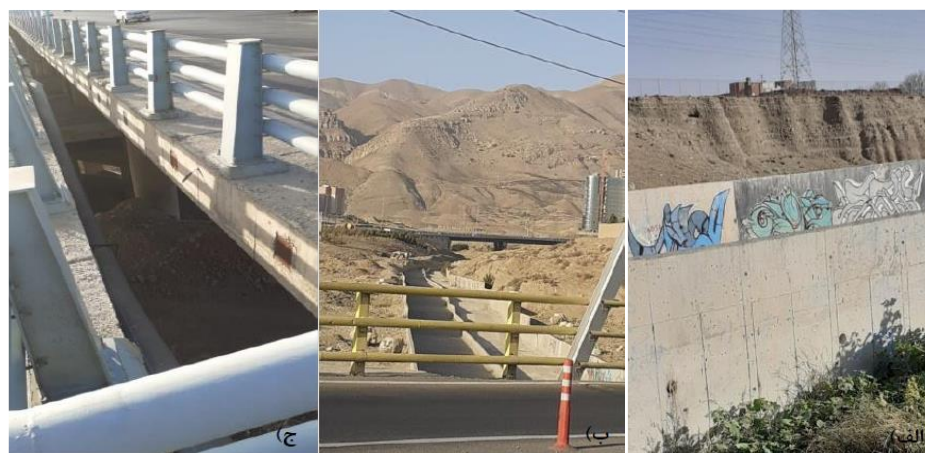
شکل (۳). نمونه‌هایی از تغییرات در بستر رودخانه: الف) محافظ کرانه به صورت دیواره بتنی. ب) پایه‌های پل دانش در مسیر رودخانه. ج) پایه‌های پل بزرگراه شهید خرازی در مسیر رودخانه. د) کانال کشی بتنی در کف و کناره رودخانه.
