Assessing and Zoning of Geomorphology Quality of the Wardavard River in Tehran

ارزیابی و پهنه‌بندی کیفیت ژئومورفولوژی رودخانه وردآورد تهران

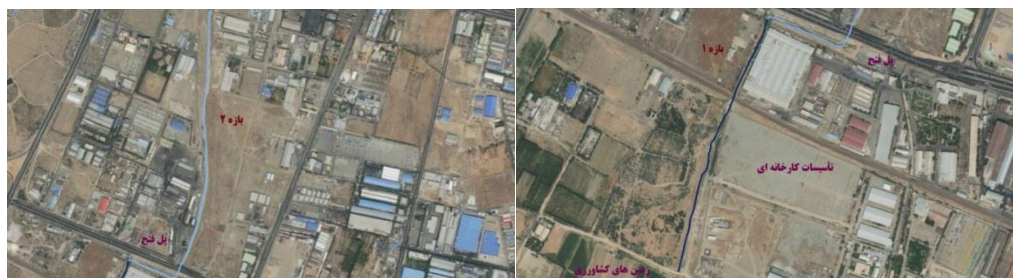
بازه ۱ در پایین‌دست پل بزرگراه فتح قرار دارد و به‌طور کلی بعد از احداث جاده قدیم کرج (بزرگراه فتح) و احداث کارخانجات در حریم رودخانه؛ رودخانه در این بازه تبدیل به نهر آب شده است و از نظر شاخص عملکردی تغییرات زیادی در پیوستگی طولی وجود دارد که از عبور سیلاب جلوگیری می‌کند و به دلیل وجود بستر مصنوعی دگرگونی کامل اشکال بستر و همچنین تغییرات رسوبات گسترده به‌صورت رخنمون‌های سنگی مشاهده می‌شود و همچنین دارای دیواره به‌صورت سنگچین می‌باشد و از نظر شاخص مصنوعی تغییرات جریان و تغییرات دبی قابل‌ملاحظه می‌باشد و همچنین تغییرات مصنوعی در مسیر رودخانه وجود دارد و از نظر شاخص تعدیل کانال در بازه مورد ارزیابی تغییر الگوی کانال مشابه و تغییرات متوسط در عرض کانال و تغییرات محدود در سطح اساس بستر وجود دارد. بازه ۱ از نظر کیفیت مورفولوژیکی (MQI) دارای امتیاز ۰/۲ و کیفیت خیلی ضعیف می‌باشد. بازه ۱ با چالش‌های متعددی در خصوص تعرض به حد و بستر و شاخه‌های اصلی و فرعی رودخانه روبه‌رو است و عدم همکاری نهادهای نظامی و دولتی متعرض به حریم و بستر، چالش‌ایمینی در این بازه را دامن می‌زند شکل (۴).

بازه ۲ در بالای پل بزرگراه فتح قرار دارد و تا نرسیده به اتوبان شهید لشگری امتداد دارد. از نظر شاخص عملکردی در این بازه پیوستگی طولی با تغییرات کم وجود دارد که جلوی عبور سیلاب را نمی‌گیرد و اشکال بستری نیز ناسازگار با میانگین شیب دره هستند همچنین تغییرات رسوبات گسترده به‌صورت رخنمون‌های سنگی مشاهده می‌شود و دارای کانال به‌صورت دیواره سنگچین می‌باشد و از نظر شاخص مصنوعی دارای تغییرات جریان و تغییرات دبی مهمی می‌باشد و همچنین تغییرات مصنوعی در مسیر رودخانه وجود دارد و از نظر شاخص تعدیل کانال در بازه مورد ارزیابی تغییر الگوی کانال مشابه و تغییرات متوسط در عرض کانال و تغییرات محدود در سطح اساس بستر وجود دارد. بازه ۲ از نظر کیفیت مورفولوژیکی (MQI) دارای امتیاز ۰/۳ و کیفیت ضعیف می‌باشد. در بازه ۲ از دست رفتن بستر طبیعی رودخانه در اثر احداث مستحدمات واقع در حریم و بستر و انسداد مسیر طبیعی رودخانه توسط مجتمع صنعتی نورد و مسائل زیست‌محیطی این بازه نیز به دلیل تخلیه فاضلاب‌های صنعتی و همچنین استقرار صنایع در بخش مخروط‌افکنه‌ای رودخانه از موارد قابل‌توجه در این خصوص می‌باشند شکل (۵).

شکل (۴). تصویر هوایی مسیر بازه ۱

شکل (۵). تصویر هوایی مسیر بازه ۲
