Assessing and Zoning of Geomorphology Quality of the Wardavard River in Tehran

Article Info	ABSTRACT
<p>Article type: Research Article</p> <p>Article history: Received 2023/01/15 Received in revised 2023/12/22 Accepted 2024/01/28 Published 2024/01/28 Published online 2024/01/21</p> <p>Keywords: Wardvard River, Quality geomorphology, MQI method.</p>	<p>Rivers are essential components of the Earth's ecosystem and naturally undergo gradual and continuous development processes. However, with the expansion of human settlements and urban development, these rivers have experienced significant changes and have lost some of their natural functions. The Wardvard River, located to the west of Tehran province, is no exception to this phenomenon. The river has been heavily impacted by urban development, leading to continuous alterations in its flow path as a result of human involvement. Furthermore, given that the river is situated along the access route to the western cities of Tehran province, Its natural and gradual evolution has been disrupted and this change has taken the river out of its natural state. This research aims to identify the factors that influence the geomorphological quality

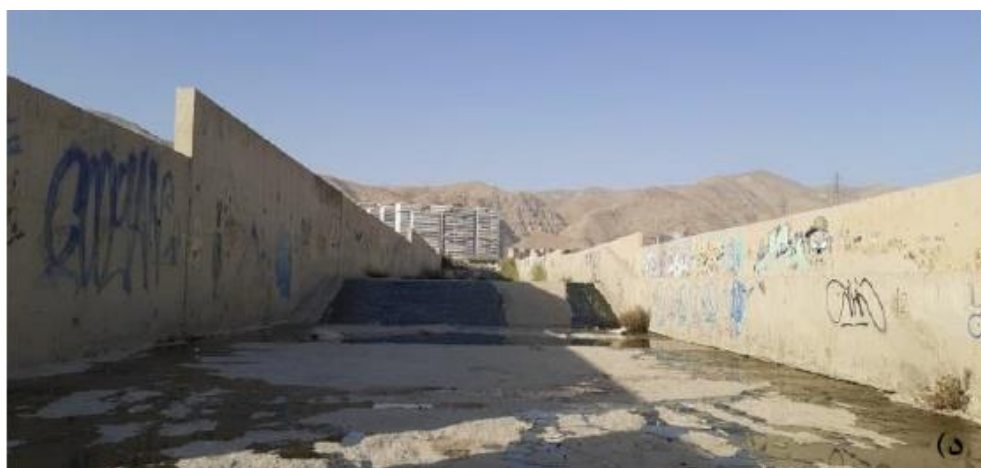
شکل (۳). نمونه‌هایی از تغییرات در بستر رودخانه: الف) محافظ کرانه به‌صورت دیواره بتنی. ب) پایه‌های پل دانش در مسیر رودخانه. ج) پایه‌های پل بزرگراه شهید خرازی در مسیر رودخانه. د) کانال‌کشی بتنی در کف و کناره رودخانه.
