## Assessing and Zoning of Geomorphology Quality of the Wardavard River in Tehran

## ارزیابی و پهنه‌بندی کیفیت ژئومورفولوژی رودخانه وردآورد تهران

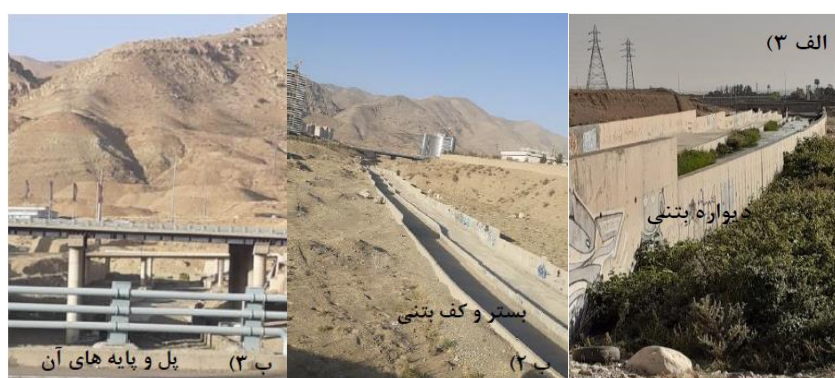
شکل (۹). ادامه: (الف ۳) تصویر میدانی مسیر بازه ۶. ب ۲ و ۳) تصاویر میدانی مسیر بازه ۷.

بازه ۶ از بالای خط متروی تهران- کرج شروع شده و تا بعد از اتوبان شهید همدانی امتداد دارد و بازه ۷ نیز از نرسیده به اتوبان شهید خرازی شروع شده و تا بعد از آن امتداد دارد. از نظر شاخص عملکردی در بازه‌های ۶ و ۷ پیوستگی طولی با تغییرات کم وجود دارد که جلوی عبور سیلاب را نمی‌گیرد و به دلیل وجود بستر مصنوعی دگرگونی کامل اشکال بستر و همچنین تغییرات رسوبات گسترده به صورت رخنمون‌های سنگی مشاهده می‌شود و همچنین دارای کانال به صورت دیواره بتنی می‌باشد و از نظر شاخص مصنوعی تغییرات جریان و تغییرات دبی قابل ملاحظه می‌باشد و همچنین تغییرات مصنوعی در مسیر رودخانه وجود دارد و از نظر شاخص تعدیل کانال در بازه‌های مورد ارزیابی تغییر الگوی کانال مشابه و تغییرات متوسط در عرض کانال و تغییرات محدود در سطح اساس بستر وجود دارد. بازه ۶ و ۷ از نظر کیفیت مورفولوژیکی (MQI) دارای امتیاز ۰/۲ و کیفیت خیلی ضعیف می‌باشد. در بازه ۷ با توجه به خطرات ناشی از وقوع سیلاب به دلیل تغییرات حریم و بستر و استقرار پل‌های بزرگراه شهید خرازی در حریم و بستر رودخانه، تأمین ایمنی پایه‌های پل به همراه ایجاد فضاهای سبز حائل بین رودخانه و شبکه بزرگراهی مهم‌ترین رویکردی است که در بازه شماره ۷ می‌توان لحاظ نمود شکل (۹).
