## ارزیابی شرایط هیدرومورفولوژیکی رودخانه جاجرود با استفاده از روش MQI

کلید واژگان: ژئومورفولوژی رودخانه‌ای، کیفیت مورفولوژیکی، هیدرومورفولوژی، MQI، بازه، جاجرود

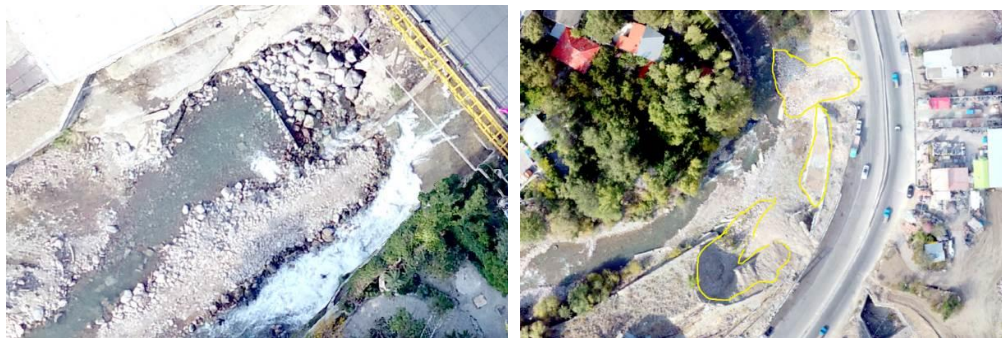
بستر بازه نیز پوشیده از قلوه سنگ، ریگ و شن است. در دو طرف این بازه به دلیل ایجاد مناطق مسکونی پوشش گیاهی تخریب شده است. الگوی این بازه سینوسیته منظم و مورفولوژی آن خیزآب و تندآب می‌باشد. در بعضی مناطق با ایجاد سنگ‌چین در بستر رودخانه آبشارهای مصنوعی ایجاد شده است. موانع طولی و جانبی زیادی در درون کانال مشاهده می‌شود شکل (۷). در این بازه یک شاخه از رود نیز به آن اضافه می‌شود که در محل اتصال این دو شاخه موانع شنی طولی مشاهده می‌شود و سبب الگوی شریانی در قسمتی از این بازه شده است. همچنین چندین حرکت توده‌ای از نوع ریزش و لغزش در کناره رود مشاهده می‌شود شکل (۸). این بازه دارای بیشترین امتیاز از شاخص عملکردی ژئومورفولوژیکی دارا می‌باشد. میزان MQI آن برابر با ۰/۳۲ است. بدین ترتیب در شرایط ضعیف قرار دارد و تغییرات زیادی داشته است شکل (۹).

شکل (۸). وقوع حرکات توده‌ای در کناره رود در بازه ۳ شکل (۹). سنگ‌چین و ایجاد تندآب‌های مصنوعی در بازه ۳
