## ارزیابی شرایط هیدرومورفولوژیکی رودخانه جاجرود با استفاده از روش MQI

کلید واژگان: ژئومورفولوژی رودخانه‌ای، کیفیت مورفولوژیکی، هیدرومورفولوژی، MQI، بازه، جاجرود

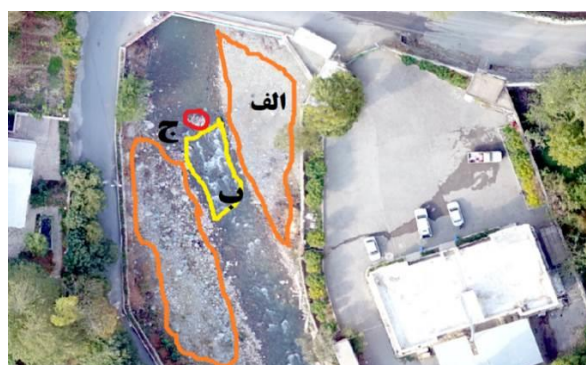
شکل (۵). الف. رسوب‌گذاری در کنار رود. ب. خیزآب‌ها ج. وجود موانع چوب در درون کانال در بازه ۲

بستر این بازه نیز پوشیده از قلوه سنگ و شن و ریگ و عرض آن از ۰/۵ تا ۱۲/۵ متر متغیر می‌باشد. الگوی آن سینوسیته نامنظم است. در بسیاری از قسمت‌های کانال موانع چوبی مشاهده می‌شود. رسوب‌گذاری در بخش‌های محدب رود بیشتر مشاهده می‌شود. مورفولوژی آن از نوع خیزآب و در بعضی قسمت‌های بازه موانع حالت سنگ چین یافته‌اند که موجب محصور شدن آب شده است. در اطراف این بازه نیز تخریب پوشش به منظور ایجاد ساخت و سازهای مسکونی و ویلائی به چشم می‌خورد. MQI آن برابر با ۰/۴۸ می‌باشد و در وضعیت ضعیف قرار دارد. بدین ترتیب تغییرات در این بازه زیاد بوده است اشکال (۵ و ۶).
