## ارزیابی شرایط هیدرومورفولوژیکی رودخانه جاجرود با استفاده از روش MQI

کلید واژگان: ژئومورفولوژی رودخانه ای، کیفیت مورفولوژیکی، هیدرومورفولوژی، MQI، بازه، جاجرود

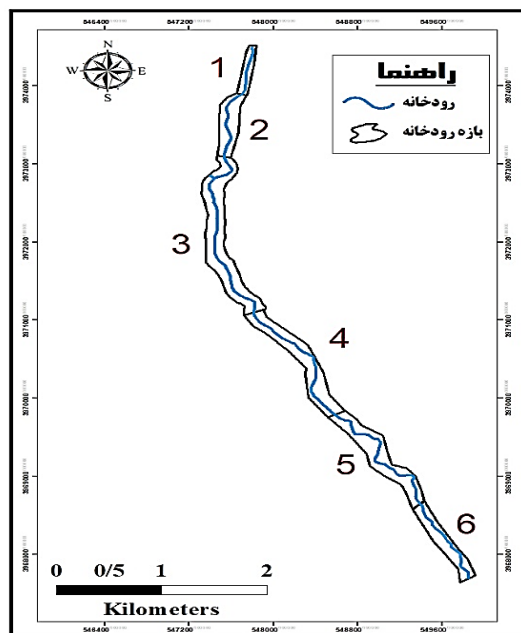
شکل (۳). بازه‌های رودخانه (نگارندگان، ۱۳۹۷)

همانطور که پیشتر ذکر شد منطقه مورد مطالعه به ۶ بازه تقسیم گردید شکل (۳) و پس از اجرای روش شاخص کیفیت مورفولوژیکی نتایجی در شکل (۳) حاصل گردید که عبارتند از:

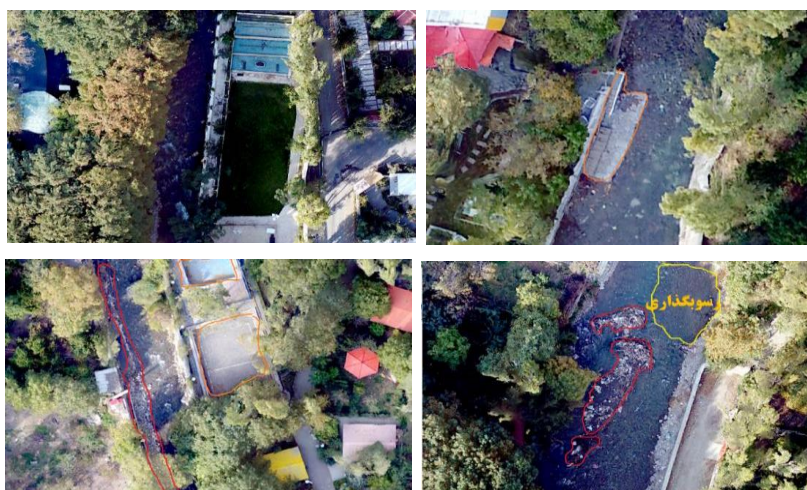
شکل (۶). تخریب پوشش گیاهی به منظور ایجاد استخر و زمین‌های ورزشی و سنگ‌چین در بستر رودخانه در بازه ۲

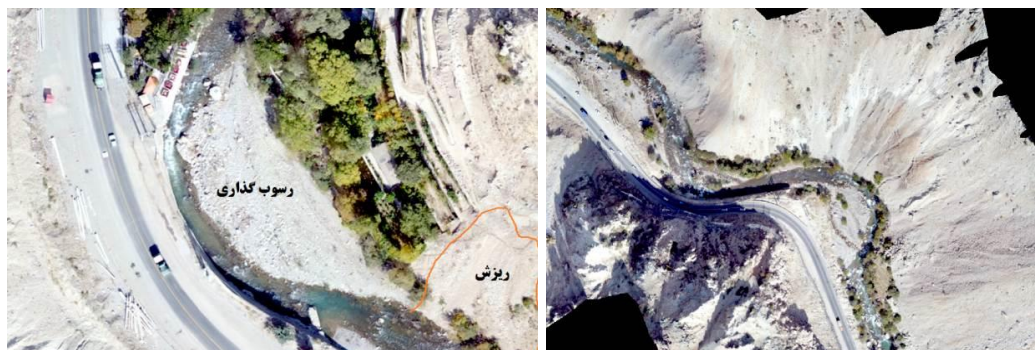
شکل (۱۲). وجود دامنه‌های ناپایدار در حاشیه رودخانه در بازه ۵

| بازه | الگو | ویژگی‌ها | امتیاز<br>MQI | وضعیت<br>مورفولوژیکی |
|---|---|---|---|---|
| ۵ | مئاندرهای<br>خندقی | نامحدود، افزایش شیب رودخانه و کاهش ساخت و ساز در اطراف رودخانه، تنوع مورفولوژی رودخانه، وجود دامنه‌های ناپایدار در اطراف رودخانه. کاهش چشمگیر پوشش گیاهی | ۰/۲۱ | خیلی ضعیف |

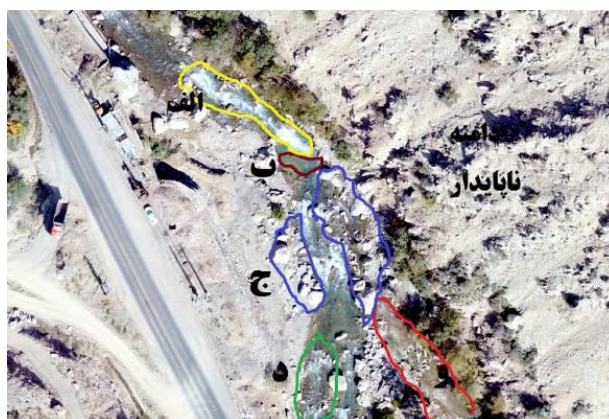
این بازه نیز به مانند بازه ۵ دارای بستری سنگلاخی است و به لحاظ مورفولوژی دارای تنوع زیادی از جمله وجود سکو، خیز آب، چالاب و تنداب می‌باشد شکل (۱۲). در قسمت اولیه بازه شیب حاشیه رود از یکطرف بسیار زیاد و ناپایداری دامنه به وضوح دیده می‌شود. به همین دلیل ساخت و سازه‌های انسانی کمتر مشاهده می‌شود در حالی که در قسمت جنوبی بازه با کاهش ارتفاع، کاهش شیب و افزایش پوشش گیاهی نیز ساخت و سازه‌های انسانی و بهره برداری از آن نیز افزایش یافته است. الگوی این بازه سینوسی نامنظم می‌باشد. میزان MQI این بازه برابر با ۰/۲ و در وضعیت خیلی ضعیف قرار دارد. بدین ترتیب تغییرات در این بازه نیز بسیار زیاد بوده است شکل (۱۳).

شکل (۱۳). الف) سکوه‌های پله ای ب) چالاب، ج) رخنمون های سنگی، د) خیز آب. و) دو کانال شدن رودخانه به دلیل موانع طولی در بازه ۶

| بازه | الگو | ویژگی‌ها | امتیاز<br>MQI | وضعیت<br>مورفولوژیکی |
|---|---|---|---|---|
| ۶ | سینوسی<br>نامنظم | نامحدود، تنوع زیاد مورفولوژی رودخانه، شیب زیاد رودخانه و حاشیه رودخانه، وجود موانع طولی و جانبی در بستر رودخانه | ۰/۲۵ | خیلی ضعیف |
