نشریه تحقیقات کاربردی علوم جغرافیایی، سال بیست و یکم، شماره ۶۱، تابستان ۱۴۰۰

تعیین الگوی پیچان رودی رودخانه قره‌سو با استفاده از شاخص‌های ضریب خمیدگی و زاویه مرکزی (محدوده روستای انزاب تا پل سامیان)

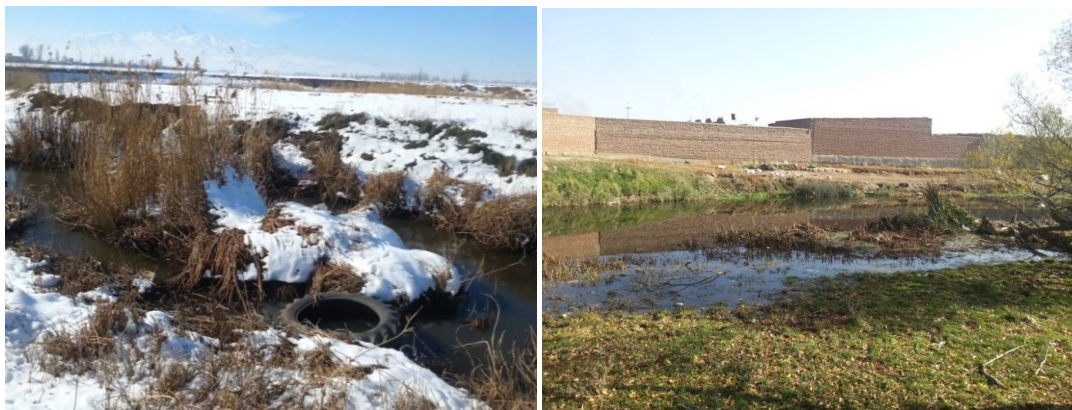
اشکال(۳). دخالت و دست‌کاری انسان در رودخانه قره‌سو اردبیل (روستای انزاب تا سد سبلان)

به علت دیوار کشی بتونی محدوده رودخانه به‌منظور احداث پل‌ها (پل دولت‌آباد و پل سامیان) و دیگر سازه‌های بتنی در مسیر رودخانه شکل (۱-۳)، باعث کاهش پتانسیل تغییرات و آزادی عمل رودخانه در این بازه نسبت به بازه‌های دیگر شده است. هم‌چنین کم نمودن عمق کانال جهت عبور ماشین‌آلات کشاورزی از عرض رودخانه باعث تغییر در عرض و عمق طبیعی کانال شده است شکل (۲-۳). ساخت‌وساز منازل مسکونی در حریم رودخانه شکل (۳-۳)، باعث تثبیت بخش‌هایی از دیواره‌های کانال که منجر به تغییر در نظم طبیعی حرکت و گسترش مئاندر شده است.

بررسی میدانی مسیر مورد مطالعه نشان داد قسمت‌هایی از مسیر رودخانه به‌صورت تجاوز به زمین‌های زراعی اطراف بوده که با انحراف مسیر رودخانه توسط کشاورزان به بستر اصلی، قوس خوردگی اصلی از بین رفته است. تغییر مسیر جریان آب رودخانه به‌وسیله موانع چوبی و سنگی به‌منظور کاهش قدرت جریان در برش دیواره‌های بخش مقعر مئاندر رودخانه و حتی در مسیرهای مستقیم رودخانه صورت گرفته است شکل (۴-۳). لذا احتمال می‌رود که دست‌کاری انسان در عرض رودخانه و تغییر در جهت و شدت پیچ‌وخم رودخانه باعث کاهش و یا افزایش ضریب خمیدگی در برخی از بازه‌های رودخانه قره‌سو (روستای انزاب تا سد سبلان) شده است.

رودخانه قره‌سو (روستای انزاب تا پل‌سامیان) از زمین‌های کشاورزی وسیع گذشته و پادگانه‌های آن بر اساس مطالعات میدانی، حاصل تغییرات کشاورزان منطقه به‌منظور افزایش زمین‌های زیر کشت، ساخت‌وساز پل و سازه‌های بتنی در مسیر رودخانه، برداشت بی‌رویه آب رودخانه، احداث منازل مسکونی در حریم رودخانه و تخلیه فاضلاب‌های شهری و روستاهای منطقه مورد مطالعه، است. براساس مطالعات میدانی در برخی از بازه‌ها افزایش ارتفاع پادگانه‌ها و تثبیت دیواره‌های کانال با مصالح سنگی و چوبی به‌منظور حفظ زمین‌های کشاورزی از سیلاب، دست‌کاری عمق و عرض کانال به‌منظور عبور دام و تجهیزات کشاورزی و همچنین انحراف مسیر بازه‌ای از مسیر رودخانه توسط کشاورزان، مانع گسترش طبیعی مئاندرهای منطقه مورد مطالعه شده است.
