Assessing and Zoning of Geomorphology Quality of the Wardavard River in Tehran

Keywords: Wardvard River, Quality geomorphology, MQI method.

ارزیابی و پهنه‌بندی کیفیت ژئومورفولوژی رودخانه وردآورد تهران

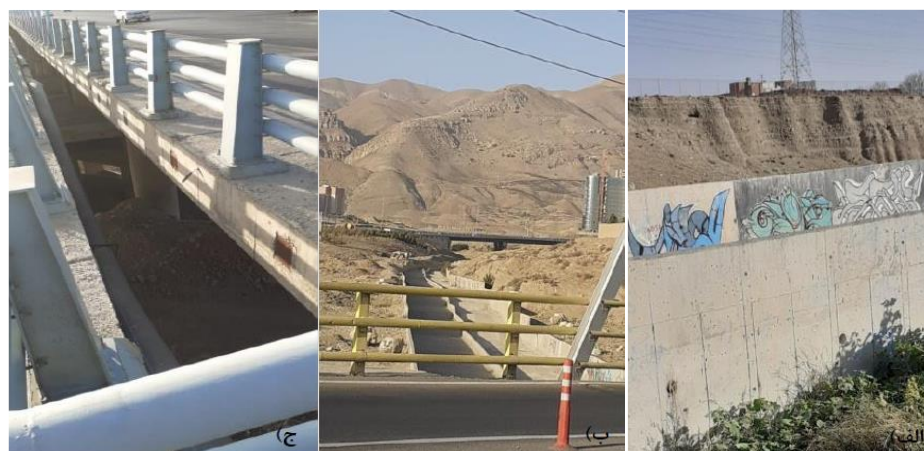
شکل (۳). نمونه‌هایی از تغییرات در بستر رودخانه: الف) محافظ کرانه به صورت دیواره بتنی. ب) پایه‌های پل دانش در مسیر رودخانه. ج) پایه‌های پل بزرگراه شهید خرازی در مسیر رودخانه. د) کانال کشی بتنی در کف و کناره رودخانه.
