## Assessing and Zoning of Geomorphology Quality of the Wardavard River in Tehran

**Keywords:** Wardvard River, Quality geomorphology, MQI method.

## ارزیابی و پهنه‌بندی کیفیت ژئومورفولوژی رودخانه وردآورد تهران

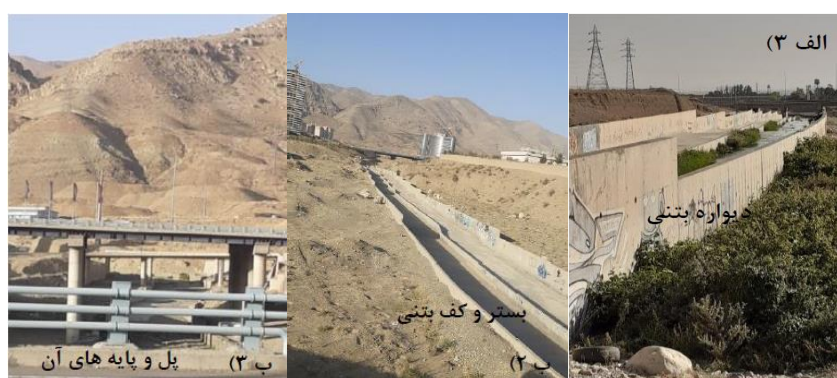
بازه ۶ از بالای خط متروی تهران- کرج شروع شده و تا بعد از اتوبان شهید همدانی امتداد دارد و بازه ۷ نیز از نرسیده به اتوبان شهید خرازی شروع شده و تا بعد از آن امتداد دارد. از نظر شاخص عملکردی در بازه‌های ۶ و ۷ پیوستگی طولی با تغییرات کم وجود دارد که جلوی عبور سیلاب را نمی‌گیرد و به دلیل وجود بستر مصنوعی دگرگونی کامل اشکال بستر و همچنین تغییرات رسوبات گسترده به صورت رخنمون‌های سنگی مشاهده می‌شود و همچنین دارای کانال به صورت دیواره بتنی می‌باشد و از نظر شاخص مصنوعی تغییرات جریان و تغییرات دبی قابل ملاحظه می‌باشد و همچنین تغییرات مصنوعی در مسیر رودخانه وجود دارد و از نظر شاخص تعدیل کانال در بازه‌های مورد ارزیابی تغییر الگوی کانال مشابه و تغییرات متوسط در عرض کانال و تغییرات محدود در سطح اساس بستر وجود دارد. بازه ۶ و ۷ از نظر کیفیت مورفولوژیکی (MQI) دارای امتیاز ۰/۲ و کیفیت خیلی ضعیف می‌باشد. در بازه ۷ با توجه به خطرات ناشی از وقوع سیلاب به دلیل تغییرات حریم و بستر و استقرار پل‌های بزرگراه شهید خرازی در حریم و بستر رودخانه، تأمین ایمنی پایه‌های پل به همراه ایجاد فضاهای سبز حائل بین رودخانه و شبکه بزرگراهی مهم‌ترین رویکردی است که در بازه شماره ۷ می‌توان لحاظ نمود (شکل ۹).

شکل (۹). ادامه: الف ۳) تصویر میدانی مسیر بازه ۶. ب ۲) و ب ۳) تصاویر میدانی مسیر بازه ۷.
