مورفومتری فرسایش آبکندی و عوامل مؤثر بر ایجاد و گسترش آن (حوضه دشت چم فاضل در جنوب غرب استان ایلام)

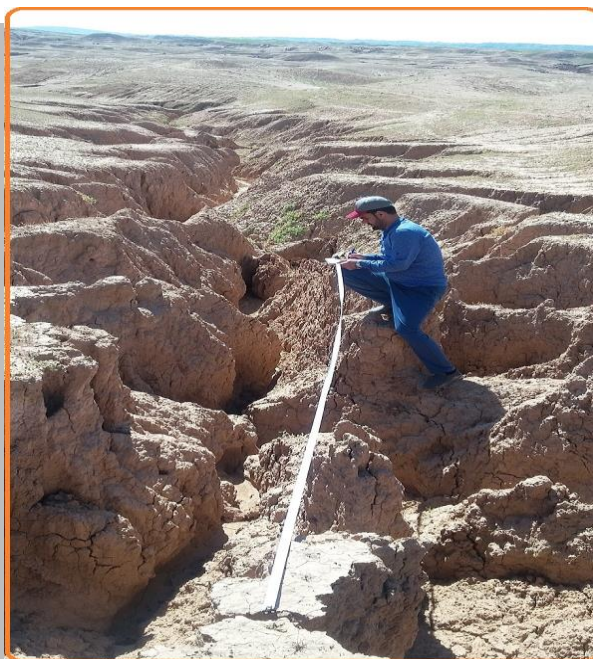
شکل ۱: گالی شماره یک و مورفومتری آن (نگارنده)

مورفومتری خندق های sampel	عرض خندق به m	عمق خندق به m	موقعیت خندق های sampel	ارتفاع از سطح دریا به m	طول خندق به m
خندق یا گالی شماره یک	۵	۲	N: ۳۲°۳۷' .۵۱" E: ۴۷°۳۳' .۲۷"	۲۹۷	۹۰
خندق یا گالی شماره دو	۳	۱۶۰	N: ۳۲°۳۶' .۵۴" E: ۴۷°۳۵' .۲"	۲۷۳	۱۱۰
خندق یا گالی شماره سه	۷	۲.۵	N: ۳۲°۳۵' .۳۶" E: ۴۷°۲۶' .۷۵"	۲۴۵	۱۳۵

با توجه به داده ها در جدول شماره ۲ می توان نتیجه گرفت که آبکندهای حوضه به صورت عمدتاً دنداندار و پنجه ای، دائمی، از نوع آبکندهای متوسط تا بزرگ می باشند که به صورت پیوسته گسترش یافته اند. در ادامه تصاویری از مورفومتری گالی های نمونه را مشاهده می کنید که در هنگام بازدید میدانی از منطقه مورد مطالعه برداشت شده است. (عکس های شماره ۱ و ۲ و ۳).

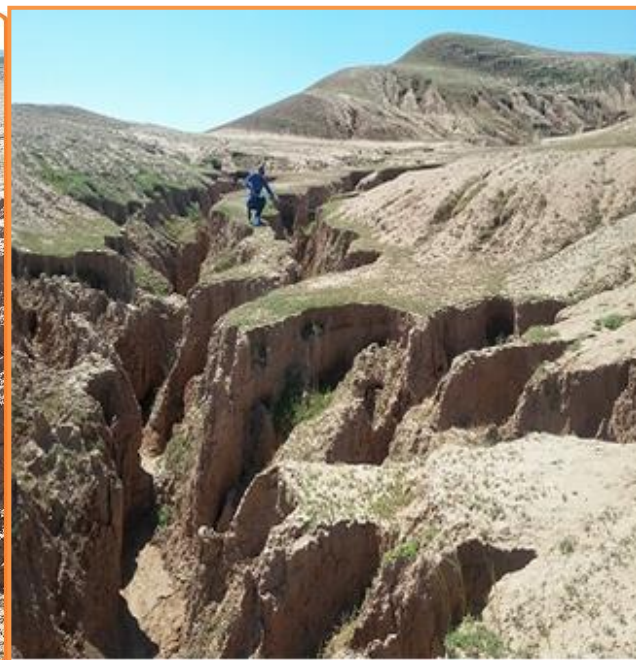
شکل ۲: مورفومتری خندق یا گالی شماره دو (نگارنده)

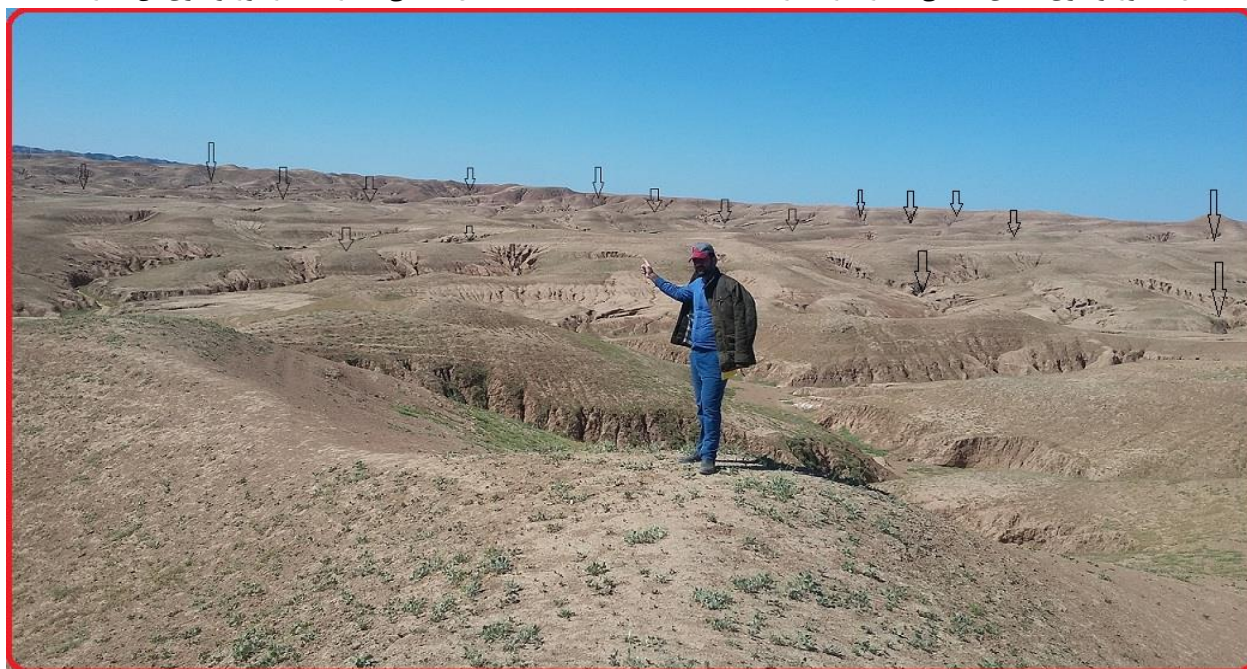
شکل ۳: تراکم خندق یا گالی های ایجاد شده در سطح دشت چم فاضل (نگارنده)

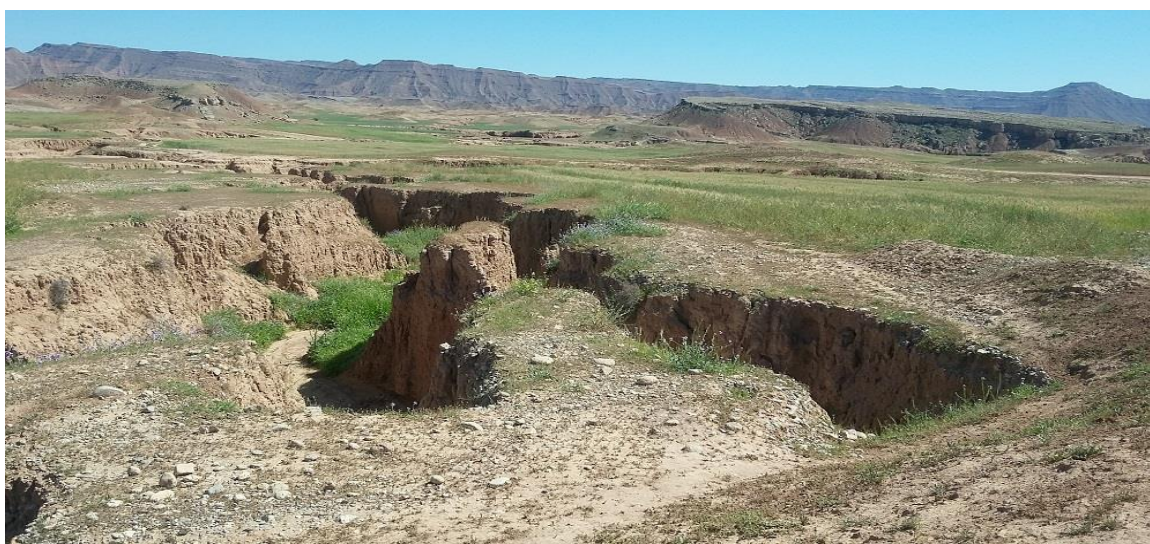
شکل ۴: کاربری اراضی منطقه (گندم و جو) تحت تأثیر فرسایش آبکندی

کاربری اراضی منطقه مورد مطالعه با توجه به اینکه قبلاً به صورت دیم کشت می شد، به دلیل فرسایش بسیار شدید (گالی زایی) و صعب العبور شدن برای رفت و آمد ماشین های کشاورزی و همچنین خشکسالی های اخیر تقریباً به صورت مرتع و بایر رها شده و فقط زمین های بسیار ناچیزی از آن به صورت گندم و جو کشت می شود که آن هم خود اگر مورد بی توجهی مسئولان واقع شود به تدریج توسط آبکند ها تخریب خواهد شد و به صورت یک محیط بایر و بلا استفاده باقی خواهد ماند. به همین جهت یکی از پارامترهای گسترش فعالیت گالی زایی در منطقه رها سازی زمین ها توسط کشاورزان و عدم توجه مسئولان و کشاورزان به وضعیت تخریب و فرسایش این زمینها می باشد. با توجه به نقشه شماره ۳، محدوده سفید رنگ در نقشه، محدوده اصلی گالی زایی (فرسایش آبکندی) است که مساحت آن حدود ۱۵۰ هکتار می باشد. و بجز پایین دست سد دویرج در غرب این حوضه که مناسب برای کشاورزی به صورت آبی است در دیگر مناطق حوضه کشاورزی به صورت دیم و پراکنده صورت می گیرد که عامل اصلی این کشاورزی به صورت پراکنده فرسایش آبکندی می باشد. از این رو کاربری اراضی مدیریت نشده و رها شده یکی دیگر از عوامل تحول فرسایش آبکندی در منطقه است. در اینجا فرسایش آبکندی نه تنها تحت تأثیر کاشت نادرست و تخریب زمین توسط کشاورزان قرار نگرفته، بلکه به علت عدم توجه کشاورزان به این زمین ها و رها کردن آنها به صورت بایر به علت خشکسالی باعث تشدید فرسایش آبکندی در منطقه شده است.

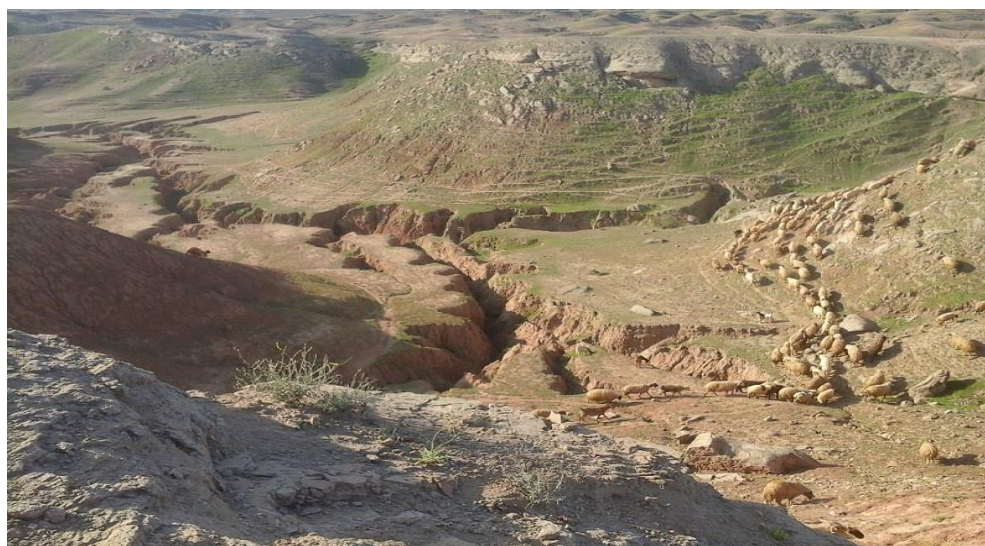
شکل ۵: نقش چرای بی رویه در تشدید فرسایش آبکندی منطقه (نگارنده)

با توجه به اینکه محدوده مورد مطالعه در غرب کشور و در نزدیکی مرز ایران و عراق واقع شده است و دارای آب و هوای نسبتاً گرم می‌باشد، محل قشلاق تمامی دامداران شهرستان آبدانان و دهلران و همچنین محل قشلاق دامداران مناطق سردسیر کرمانشاه و همدان نیز می‌باشد. از این رو چرای مفرط و بی رویه دام در این منطقه موجب تخریب پوشش گیاهی و لگدمال کردن خاکدانه‌ها می‌شود که این عمل خود موجب تسهیل نمودن مکانسیم فرسایش خاک در منطقه شده و شرایط تشکیل آبکندها را در منطقه دوچندان نموده است. به نظر می‌رسد با توجه به حجم سنگین چرای دام در منطقه، چرای بی رویه جزء اولین عوامل تأثیر گذار در تشدید فرسایش آبکندی در منطقه است.
