ارزیابی کمی ناپایداری کناره ای رودخانه جاجرود در بالادست سد لتیان

واژه های کلیدی: ناپایداری کناره ای، شاخص BEHI، شاخص تنش برشی، رودخانه جاجرود.

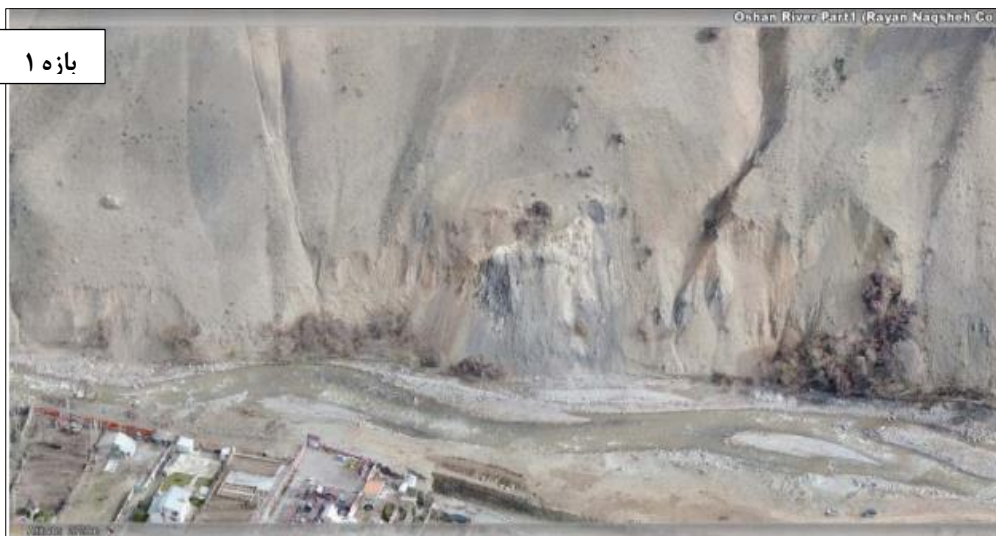
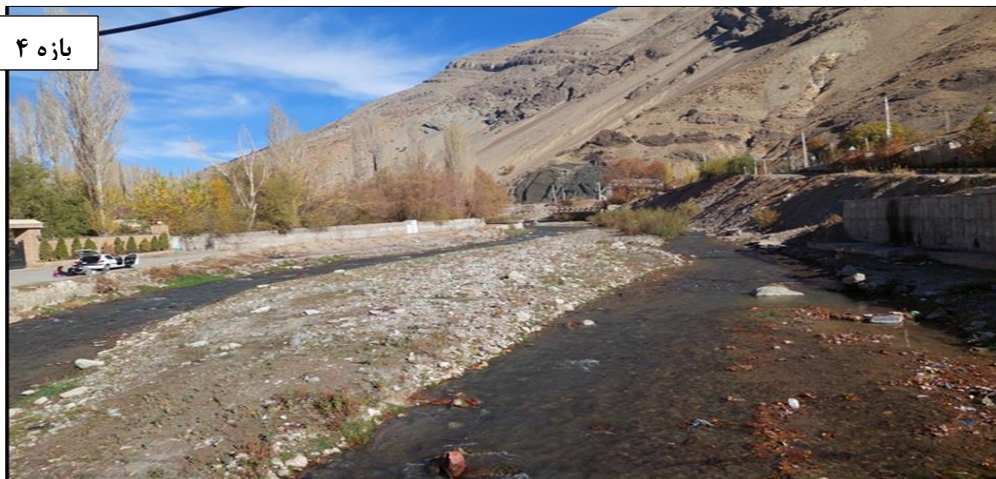
شکل ۴. پلانفرم شریانی رودخانه جاجرود، از زربند تا امین آباد (بازه ۱) و کلیگون تا اوشان (بازه ۴)

بر اساس مشاهدات میدانی از زردبند تا امین آباد (بازه ۱) و از کلیگون تا اوشان (بازه ۴) فرآیند رسوبگذاری غالب است که این موضوع، با نتایج شاخص BEHI نیز مطابقت دارد. در سایر بازه ها، فرآیند فرسایشی به عنوان پدیده غالب مشاهده شده است. با توجه به نتایج به دست آمده از حداکثر عمق نزدیک به کرانه چپ و راست هر بازه، میزان فرسایش در کرانه راست بازه ۲، ۳، ۴، ۸، ۱۱ و کرانه چپ بازه ۲، ۴، ۵، ۸، ۱۱ خیلی کم است. همچنین در کرانه راست بازه ۱، ۵، ۶، ۷، ۱۰ و کرانه چپ بازه ۱، ۳، ۶، ۷، ۹، ۱۰ کم است، و در بازه ۹ متوسط است. مقایسه مشاهدات میدانی و نتایج ارزیابی از شاخص حداکثر عمق نزدیک به کرانه چپ و راست هر بازه، نشان داد که از کلیگون تا اوشان (بازه ۴)، وضعیت فرسایش پذیری کم صدق می کند ولی در بازه های دیگر تناقض دارد.
