ارزیابی کمی ناپایداری کناره ای رودخانه جاجرود در بالادست سد لتیان

معصومه غلامی؛ دانشجوی دکتری ژئومورفولوژی، دانشگاه خوارزمی، تهران، ایران.

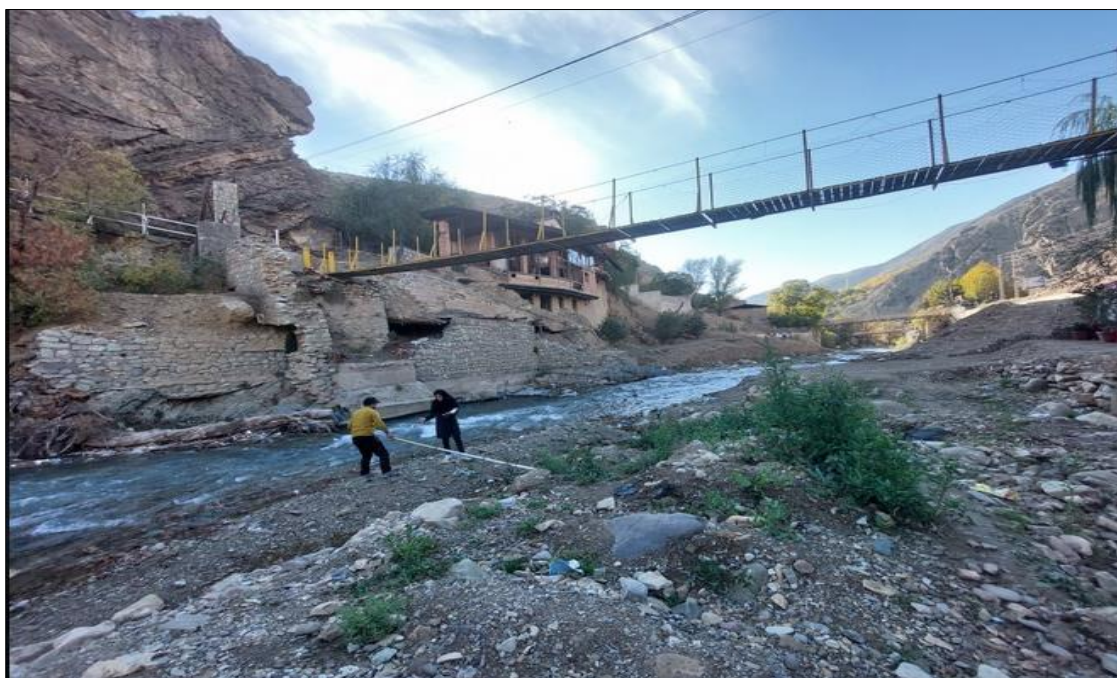
شکل ۶. تصویری از بازه فرسایش پذیری در کناره چپ و رسوبگذار در کناره راست رودخانه جاجرود از رودک تا کلیگون (بازه ۳)
