مورفومتری فرسایش آبکندی و عوامل موثر بر ایجاد و گسترش آن (حوضه دشت چم فاضل در جنوب غرب استان ایلام)

واژگان کلیدی: مورفومتری، فرسایش آبکندی (خندقی)، حوضه دشت چم فاضل، استان ایلام، عوامل مؤثر بر ایجاد فرسایش آبکندی

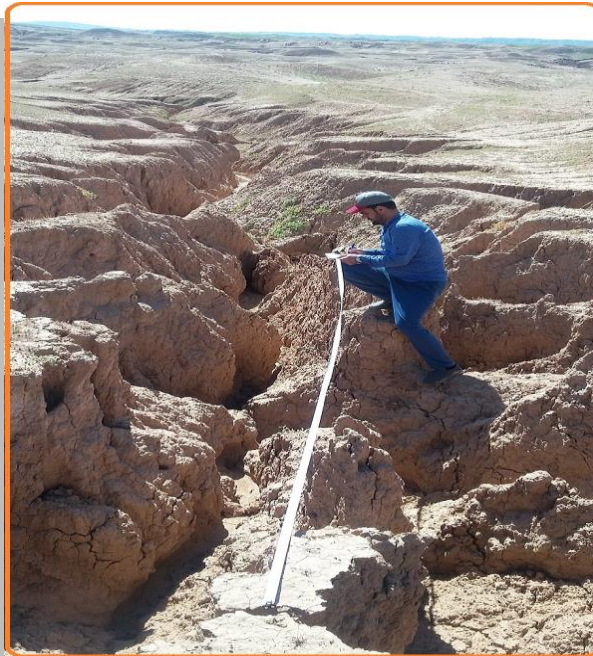
شکل ۱: گالی شماره یک و مورفومتری آن (نگارنده)

مورفومتری خندق های sampel	عرض خندق به m	عمق خندق به m	موقعیت خندق های sampel	ارتفاع از سطح دریا به m	طول خندق به m
خندق یا گالی شماره یک	۵	۲	N: ۳۲°۳۷' .۵۱" E: ۴۷°۳۳' .۲۷"	۲۹۷	۹۰
خندق یا گالی شماره دو	۳	۱۶۰	N: ۳۲°۳۶' .۵۴" E: ۴۷°۳۵' .۲"	۲۷۳	۱۱۰
خندق یا گالی شماره سه	۷	۲۰۵	N: ۳۲°۳۵' .۳۶" E: ۴۷°۲۶' .۷۵"	۲۴۵	۱۳۵

با توجه به داده ها در جدول شماره ۲ می توان نتیجه گرفت که آبکندهای حوضه به صورت عمدتاً دنداندار و پنجه ای، دائمی، از نوع آبکندهای متوسط تا بزرگ می باشند که به صورت پیوسته گسترش یافته اند. در ادامه تصاویری از مورفومتری گالی های نمونه را مشاهده می کنید که در هنگام بازدید میدانی از منطقه مورد مطالعه برداشت شده است. (عکس های شماره ۱ و ۲ و ۳).

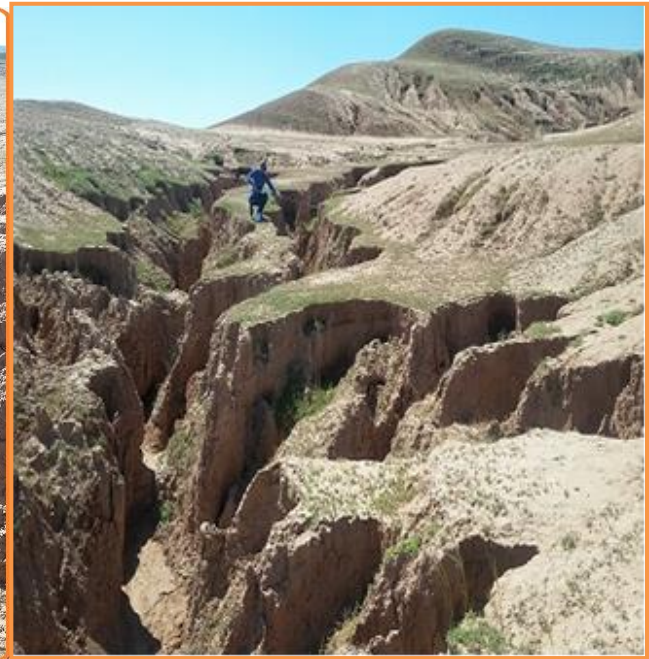
شکل ۲: مورفومتری خندق یا گالی شماره دو (نگارنده)

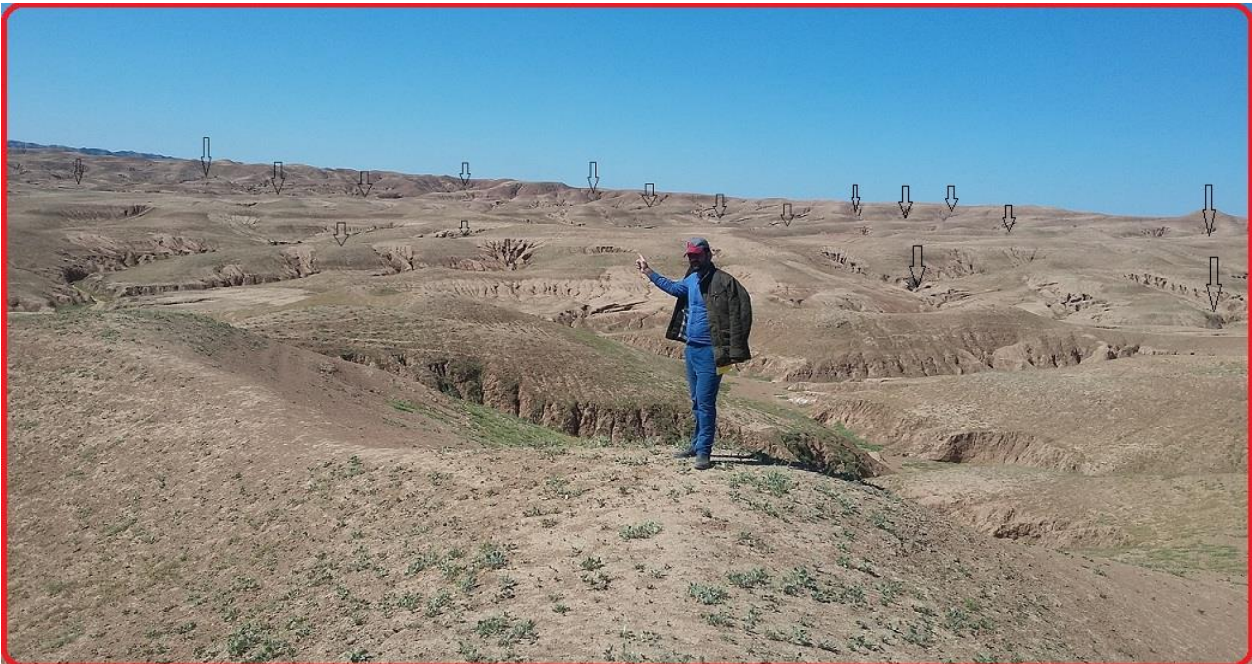
شکل ۳: تراکم خندق یا گالی های ایجاد شده در سطح دشت چم فاضل (نگارنده)
