## مورفومتری فرسایش آبکندی و عوامل مؤثر بر ایجاد و گسترش آن (حوضه دشت چم فاضل در جنوب غرب استان ایلام)

نورالله نیک پور<sup>۱</sup>، دانشجوی دکتری ژئومورفولوژی، گروه جغرافیا، دانشگاه سیستان و بلوچستان، زاهدان، ایران.  
صمد فتوحی، دانشیار ژئومورفولوژی، گروه جغرافیا، دانشگاه سیستان و بلوچستان، زاهدان، ایران.  
حسین نگارش، استاد ژئومورفولوژی، گروه جغرافیا، دانشگاه سیستان و بلوچستان، زاهدان، ایران.  
مسعود سیستانی، دانشجوی دکتری ژئومورفولوژی، گروه جغرافیا، دانشگاه سیستان و بلوچستان، زاهدان، ایران.

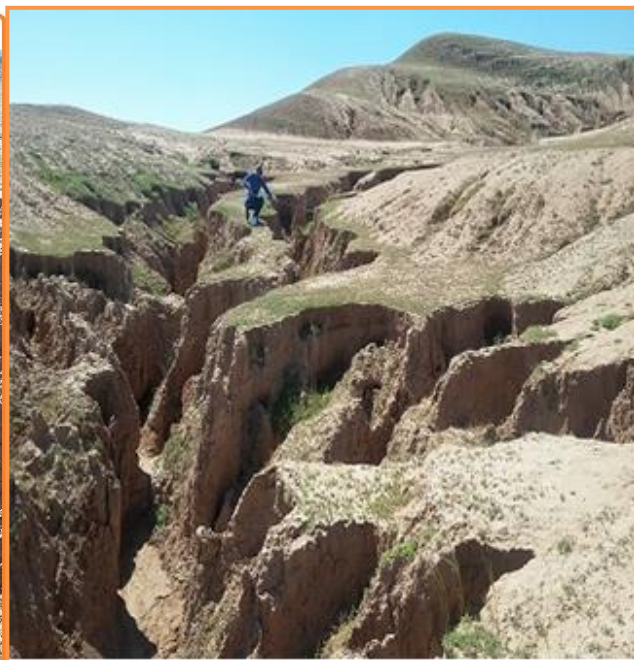
شکل ۲: مورفومتری خندق یا گالی شماره دو (نگارنده)

مورفومتری خندق های sampel	عرض خندق به m	عمق خندق به m	موقعیت خندق های sampel	ارتفاع از سطح دریا به m	طول خندق به m
خندق یا گالی شماره یک	۵	۲	N: ۳۲°۳۷' .۵۱" E: ۴۷°۳۳' .۲۷"	۲۹۷	۹۰
خندق یا گالی شماره دو	۳	۱۶۰	N: ۳۲°۳۶' .۵۴" E: ۴۷°۳۵' .۲"	۲۷۳	۱۱۰
خندق یا گالی شماره سه	۷	۲۰۵	N: ۳۲°۳۵' .۳۶" E: ۴۷°۲۶' .۷۵"	۲۴۵	۱۳۵

با توجه به داده ها در جدول شماره ۲ می توان نتیجه گرفت که آبکندهای حوضه به صورت عمدتاً دنداندار و پنجه ای، دائمی، از نوع آبکندهای متوسط تا بزرگ می باشند که به صورت پیوسته گسترش یافته اند. در ادامه تصاویری از مورفومتری گالی های نمونه را مشاهده می کنید که در هنگام بازدید میدانی از منطقه مورد مطالعه برداشت شده است. (عکس های شماره ۱ و ۲ و ۳).

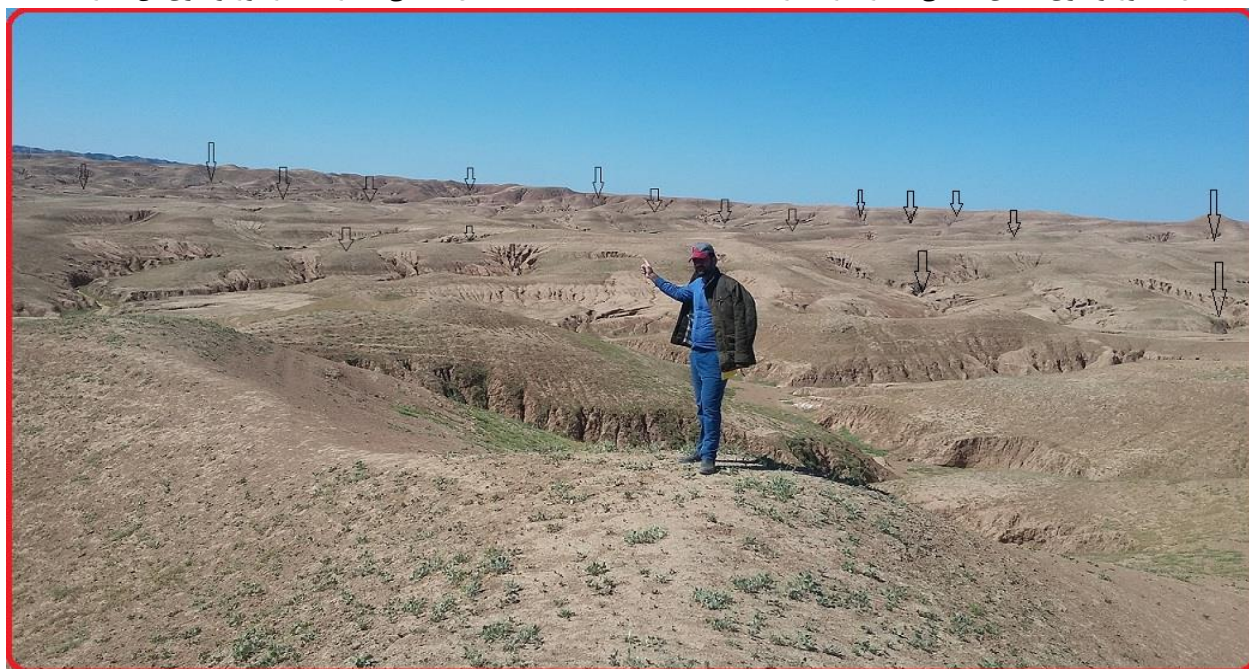
شکل ۳: تراکم خندق یا گالی های ایجاد شده در سطح دشت چم فاضل (نگارنده)
