## مورفومتری فرسایش آبکندی و عوامل مؤثر بر ایجاد و گسترش آن (حوضه دشت چم فاضل در جنوب غرب استان ایلام)

نورالله نیک پور<sup>۱</sup>، دانشجوی دکتری ژئومورفولوژی، گروه جغرافیا، دانشگاه سیستان و بلوچستان، زاهدان، ایران.  
صمد فتوحی، دانشیار ژئومورفولوژی، گروه جغرافیا، دانشگاه سیستان و بلوچستان، زاهدان، ایران.  
حسین نگارش، استاد ژئومورفولوژی، گروه جغرافیا، دانشگاه سیستان و بلوچستان، زاهدان، ایران.  
مسعود سیستانی، دانشجوی دکتری ژئومورفولوژی، گروه جغرافیا، دانشگاه سیستان و بلوچستان، زاهدان، ایران.

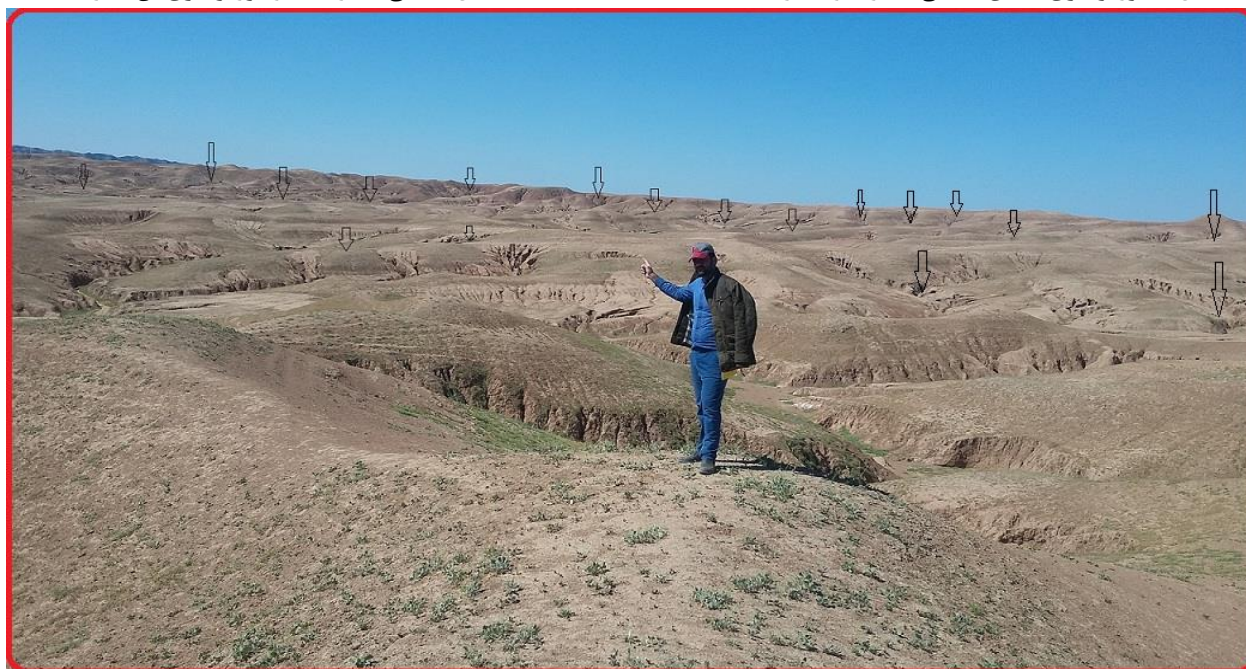
شکل ۳: تراکم خندق یا گالی های ایجاد شده در سطح دشت چم فاضل (نگارنده)

با توجه به داده ها در جدول شماره ۲ می توان نتیجه گرفت که آبکندهای حوضه به صورت عمدتاً دندان دار و پنجه ای، دائمی، از نوع آبکندهای متوسط تا بزرگ می باشند که به صورت پیوسته گسترش یافته اند. در ادامه تصاویری از مورفومتری گالی های نمونه را مشاهده می کنید که در هنگام بازدید میدانی از منطقه مورد مطالعه برداشت شده است. (عکس های شماره ۱ و ۲ و ۳).

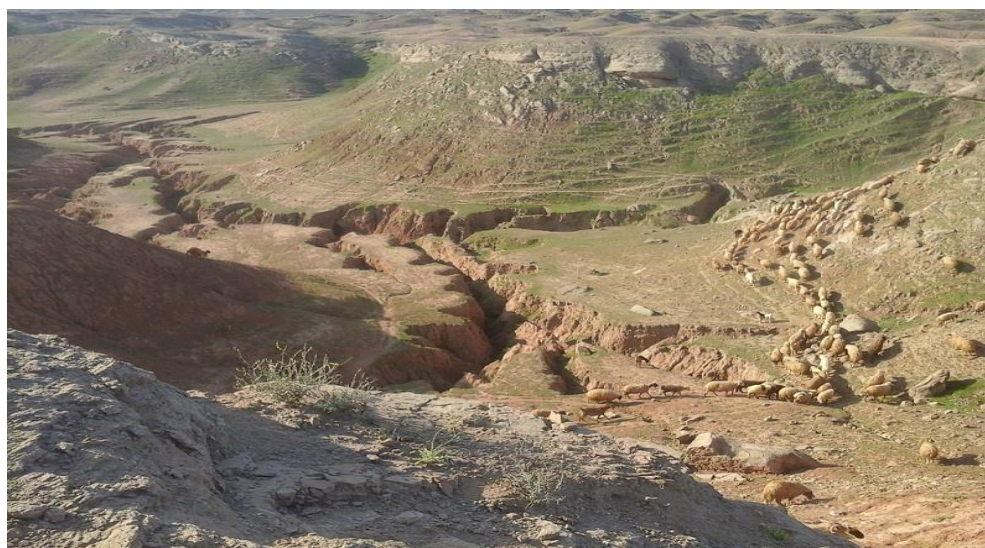
شکل ۵: نقش چرای بی رویه در تشدید فرسایش آبکندی منطقه (نگارنده)

با توجه به اینکه محدوده مورد مطالعه در غرب کشور و در نزدیکی مرز ایران و عراق واقع شده است و دارای آب و هوای نسبتاً گرم می‌باشد، محل قشلاق تمامی دامداران شهرستان آبدانان و دهلران و همچنین محل قشلاق دامداران مناطق سردسیر کرمانشاه و همدان نیز می‌باشد. از این رو چرای مفرط و بی رویه دام در این منطقه موجب تخریب پوشش گیاهی و لگدمال کردن خاکدانه‌ها می‌شود که این عمل خود موجب تسهیل نمودن مکانسیم فرسایش خاک در منطقه شده و شرایط تشکیل آبکندها را در منطقه دوچندان نموده است. به نظر می‌رسد با توجه به حجم سنگین چرای دام در منطقه، چرای بی رویه جزء اولین عوامل تأثیر گذار در تشدید فرسایش آبکندی در منطقه است.
