## مورفومتری فرسایش آبکندی و عوامل مؤثر بر ایجاد و گسترش آن (حوضه‌ی دشت چم فاضل در جنوب غرب استان ایلام)

نورالله نیک پور<sup>۱</sup>، دانشجوی دکتری ژئومورفولوژی، گروه جغرافیا، دانشگاه سیستان و بلوچستان، زاهدان، ایران.  
صمد فتوحی، دانشیار ژئومورفولوژی، گروه جغرافیا، دانشگاه سیستان و بلوچستان، زاهدان، ایران.  
حسین نگارش، استاد ژئومورفولوژی، گروه جغرافیا، دانشگاه سیستان و بلوچستان، زاهدان، ایران.  
مسعود سیستانی، دانشجوی دکتری ژئومورفولوژی، گروه جغرافیا، دانشگاه سیستان و بلوچستان، زاهدان، ایران.

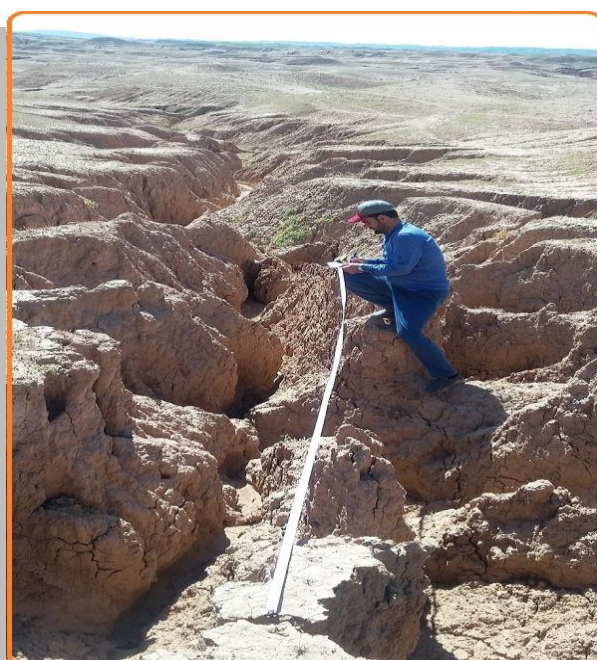
شکل ۱: گالی شماره یک و مورفومتری آن (نگارنده)

| مورفومتری خندق های sampel | عرض خندق به m | عمق خندق به m | موقعیت خندق های sampel | ارتفاع از سطح دریا به m | طول خندق به m |
|---|---|---|---|---|---|
| خندق یا گالی شماره یک | ۵ | ۲ | N: ۳۲°۳۷' .۵۱"<br>E: ۴۷°۳۳' .۲۷" | ۲۹۷ | ۹۰ |

با توجه به داده ها در جدول شماره ۲ می توان نتیجه گرفت که آبکندهای حوضه به صورت عمدتاً دنداندار و پنجه ای، دائمی، از نوع آبکندهای متوسط تا بزرگ می باشند که به صورت پیوسته گسترش یافته اند. در ادامه تصاویری از مورفومتری گالی های نمونه را مشاهده می کنید که در هنگام بازدید میدانی از منطقه مورد مطالعه برداشت شده است. (عکس های شماره ۱ و ۲ و ۳).

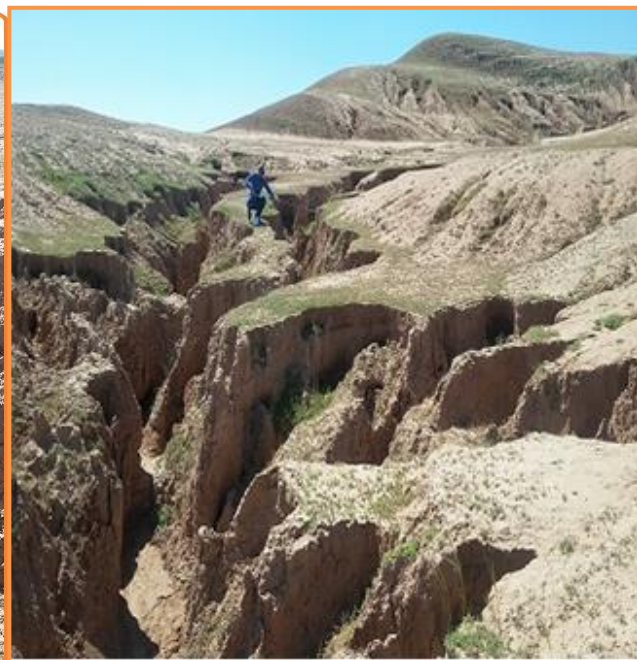
شکل ۲: مورفومتری خندق یا گالی شماره دو (نگارنده)

| مورفومتری خندق های sampel | عرض خندق به m | عمق خندق به m | موقعیت خندق های sampel | ارتفاع از سطح دریا به m | طول خندق به m |
|---|---|---|---|---|---|
| خندق یا گالی شماره دو | ۳ | ۱۶۰ | N: ۳۲°۳۶' .۵۴"<br>E: ۴۷°۳۵' .۲" | ۲۷۳ | ۱۱۰ |

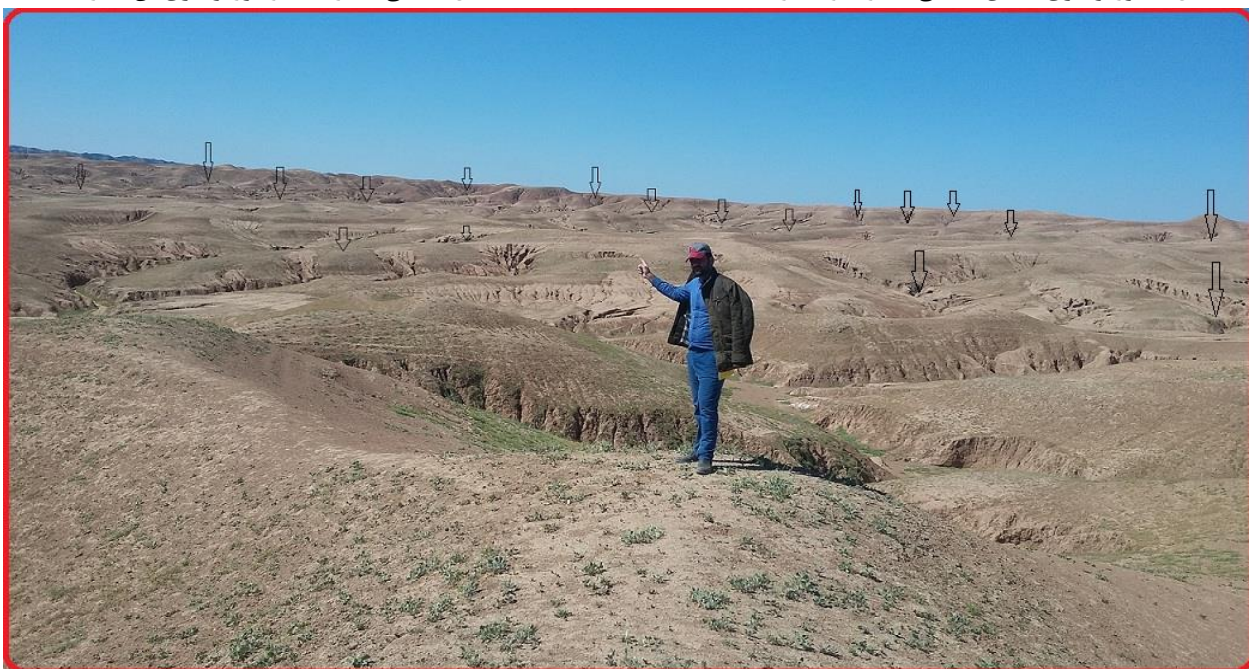
شکل ۳: تراکم خندق یا گالی های ایجاد شده در سطح دشت چم فاضل (نگارنده)

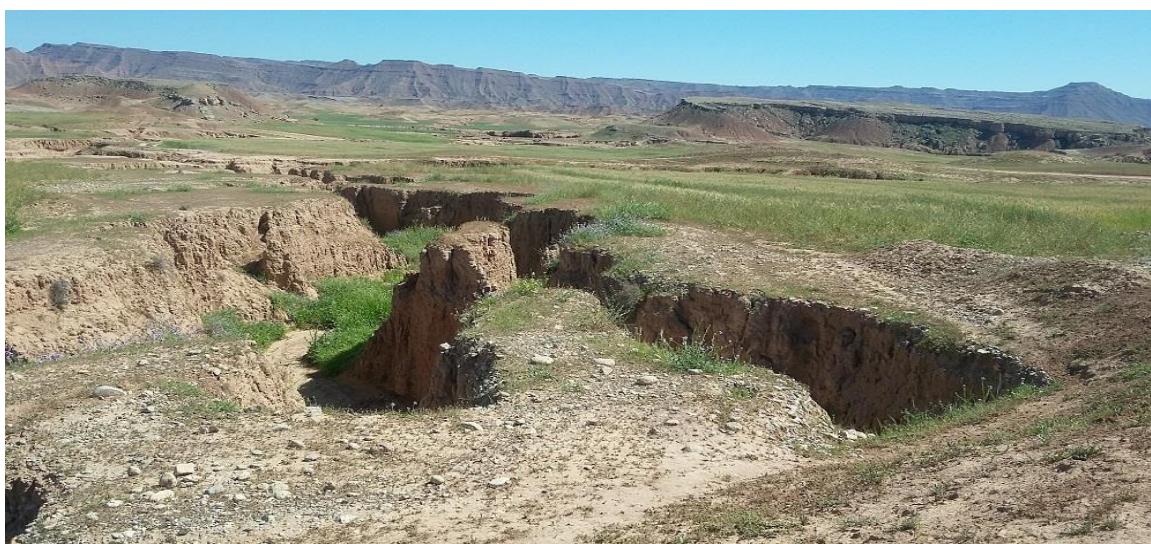
کاربری اراضی منطقه مورد مطالعه با توجه به اینکه قبلاً به صورت دیم کشت می شد، به دلیل فرسایش بسیار شدید (گالی زایی) و صعب العبور شدن برای رفت و آمد ماشین های کشاورزی و همچنین خشکسالی های اخیر تقریباً به صورت مرتع و بایر رها شده و فقط زمین های بسیار ناچیزی از آن به صورت گندم و جو کشت می شود که آن هم خود اگر مورد بی توجهی مسئولان واقع شود به تدریج توسط آبکند ها تخریب خواهد شد و به صورت یک محیط بایر و بلا استفاده باقی خواهد ماند. به همین جهت یکی از پارامترهای گسترش فعالیت گالی زایی در منطقه رها سازی زمین ها توسط کشاورزان و عدم توجه مسئولان و کشاورزان به وضعیت تخریب و فرسایش این زمینها می باشد. با توجه به نقشه شماره ۳، محدوده سفید رنگ در نقشه، محدوده اصلی گالی زایی (فرسایش آبکندی) است که مساحت آن حدود ۱۵۰ هکتار می باشد. و بجز پایین دست سد دویرج در غرب این حوضه که مناسب برای کشاورزی به صورت آبی است در دیگر مناطق حوضه کشاورزی به صورت دیم و پراکنده صورت می گیرد که عامل اصلی این کشاورزی به صورت پراکنده فرسایش آبکندی می باشد. از این رو کاربری اراضی مدیریت نشده و رها شده یکی دیگر از عوامل تحول فرسایش آبکندی در منطقه است. در اینجا فرسایش آبکندی نه تنها تحت تأثیر کاشت نادرست و تخریب زمین توسط کشاورزان قرار نگرفته، بلکه به علت عدم توجه کشاورزان به این زمین ها و رها کردن آنها به صورت بایر به علت خشکسالی باعث تشدید فرسایش آبکندی در منطقه شده است.

شکل ۴: کاربری اراضی منطقه (گندم و جو) تحت تأثیر فرسایش آبکندی
