ارزیابی کمی ناپایداری کناره ای رودخانه جاجرود در بالادست سد لتیان

چکیده

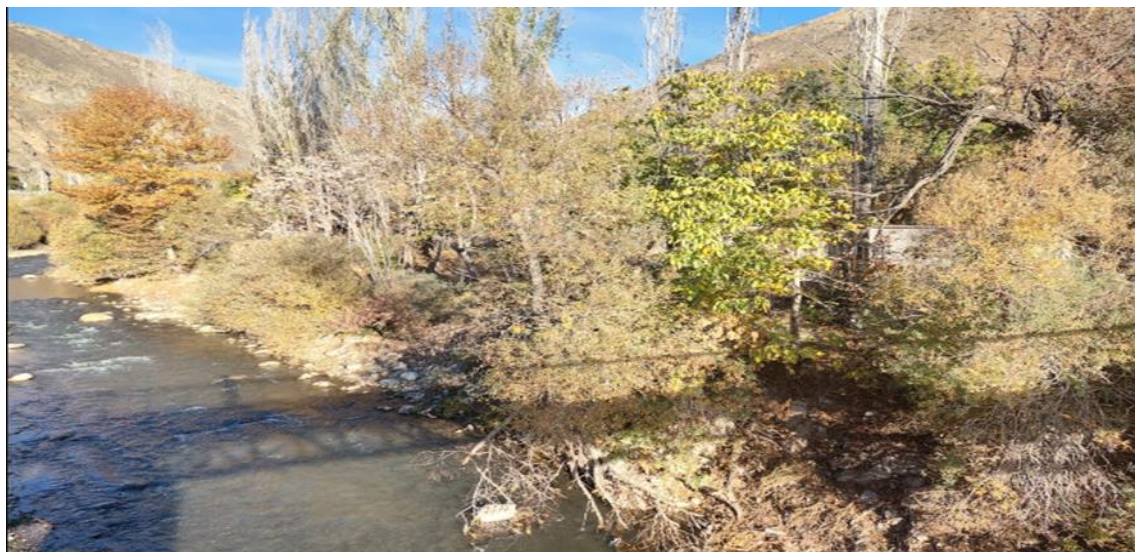
شکل ۳. محافظت سطحی کرانه توسط پوشش گیاهی و ریشه درختان

بررسی ها نشان داد که تراکم ریشه ها و عمق ریشه ها در هر سه بخش مورد مطالعه در رودخانه جاجرود متوسط است. مطالعات قبلی نشان میدهد، پوشش گیاهی درختی نرخ فرسایش را از طریق اتلاف انرژی ستون آب کاهش میدهد. این فرآیند از طریق افزایش زبری و مقاومت کششی ناشی از افزایش چسبندگی فراهم شده به وسیله ترکیب ریشه و خاک صورت می گیرد (شکل ۳ و ۲).
