## ارزیابی کمی ناپایداری کناره ای رودخانه جاجرود در بالادست سد لتیان

واژه های کلیدی: ناپایداری کناره ای، شاخص BEHI، شاخص تنش برشی، رودخانه جاجرود.

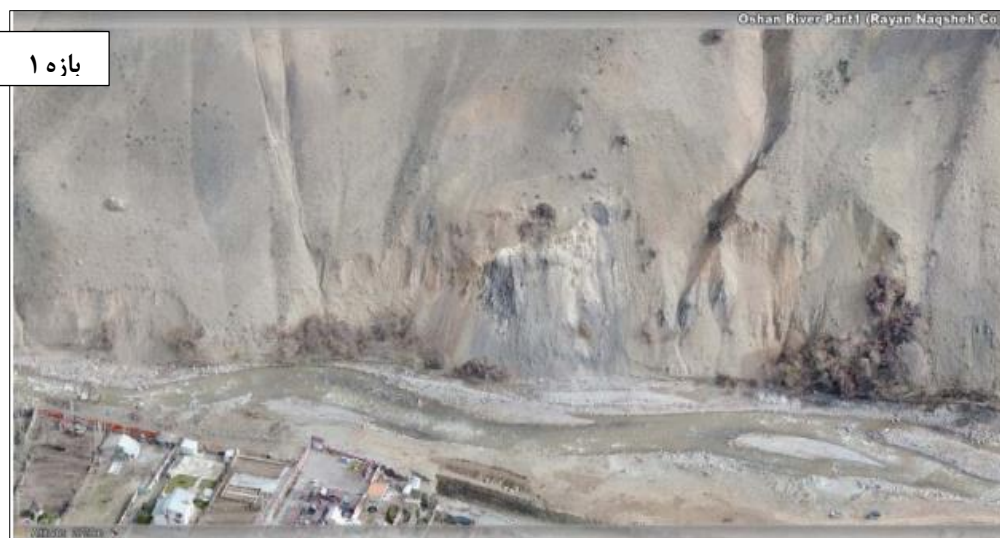
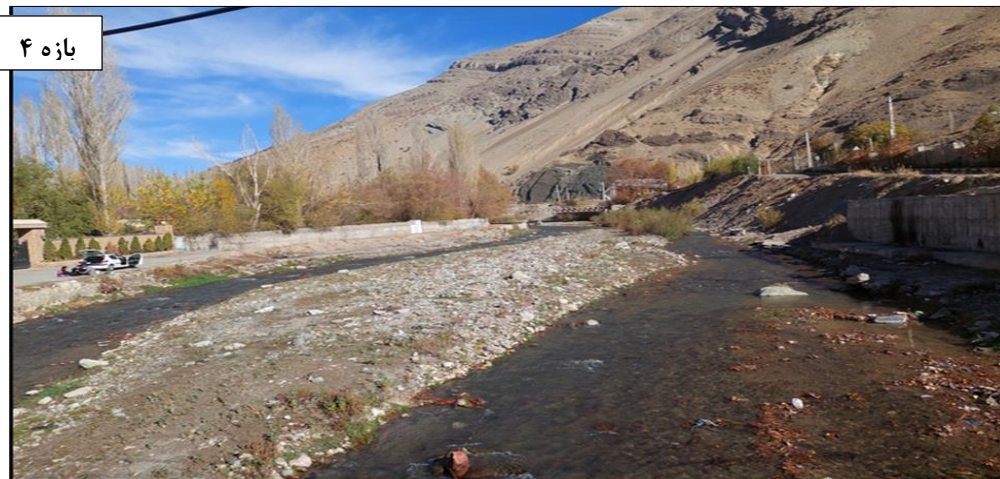
بازه ۱

بازه ۴

شکل ۴. پلانفرم شریانی رودخانه جاجرود، از زربند تا امین آباد (بازه ۱) و کلیگون تا اوشان (بازه ۴)

بر اساس مشاهدات میدانی از زردبند تا امین آباد (بازه ۱) و از کلیگون تا اوشان (بازه ۴) فرآیند رسوبگذاری غالب است که این موضوع، با نتایج شاخص BEHI نیز مطابقت دارد. در سایر بازه ها، فرآیند فرسایشی به عنوان پدیده غالب مشاهده شده است. با توجه به نتایج به دست آمده از حداکثر عمق نزدیک به کرانه چپ و راست هر بازه، میزان فرسایش در کرانه راست بازه ۲، ۳، ۴، ۸، ۱۱ و کرانه چپ بازه ۲، ۴، ۵، ۸، ۱۱ خیلی کم است. همچنین در کرانه راست بازه ۱، ۵، ۶، ۷، ۱۰ و کرانه چپ بازه ۱، ۳، ۶، ۷، ۹، ۱۰ کم است، و در بازه ۹ متوسط است. مقایسه مشاهدات میدانی و نتایج ارزیابی از شاخص حداکثر عمق نزدیک به کرانه چپ و راست هر بازه، نشان داد که از کلیگون تا اوشان (بازه ۴)، وضعیت فرسایش پذیری کم صدق می کند ولی در بازه های دیگر تناقض دارد.

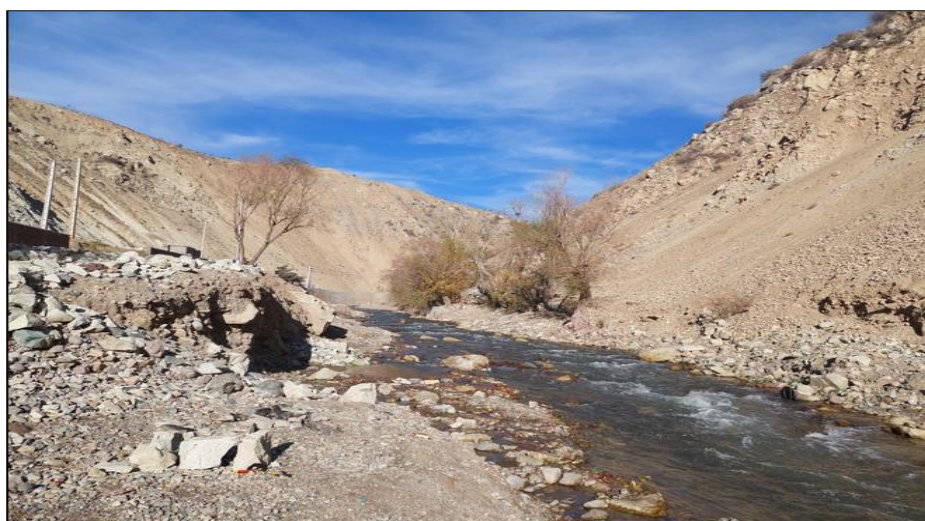
شکل ۵. تصویری از بازه فرسایش پذیر رودخانه جاجرود، از امین آباد تا رودک (بازه ۲)

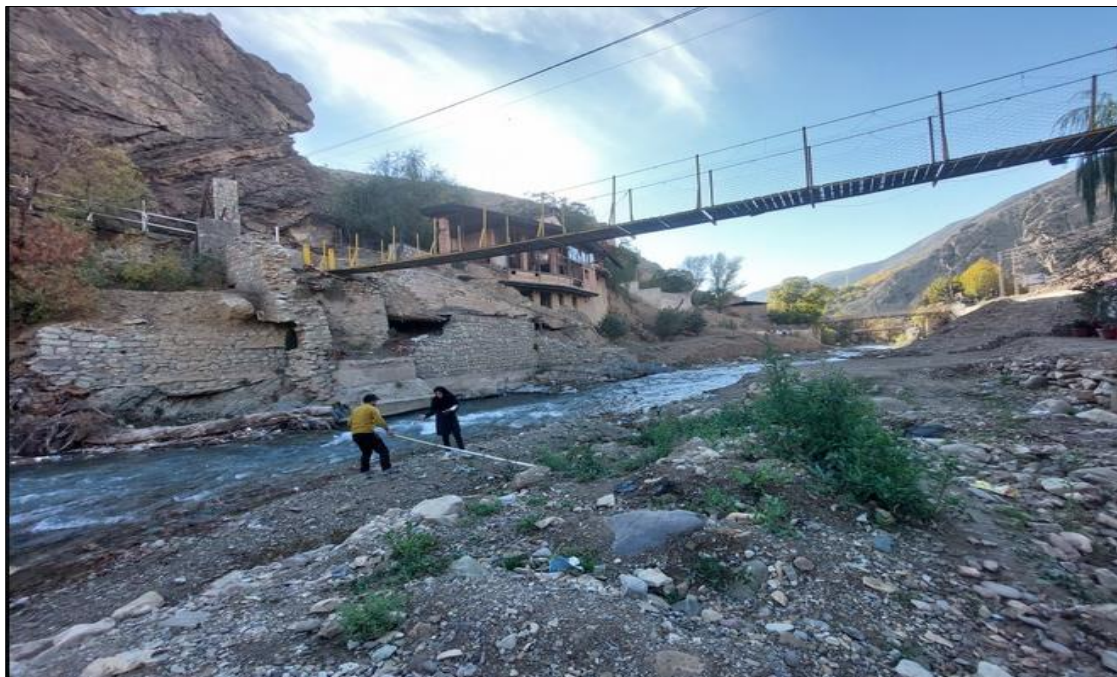
شکل ۶. تصویری از بازه فرسایش پذیری در کناره چپ و رسوبگذار در کناره راست رودخانه جاجرود از رودک تا کلیگون (بازه ۳)
