## ارزیابی کمی ناپایداری کناره ای رودخانه جاجروم در بالادست سد لنیان

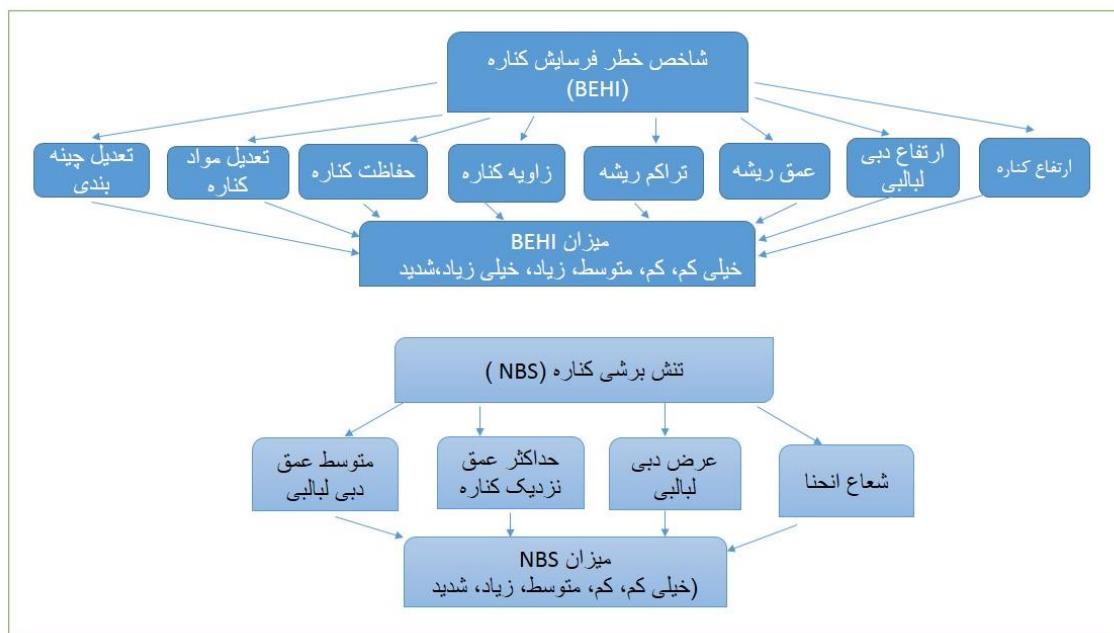
شکل ۲. فلوچارت مراحل انجام مدل BANCS

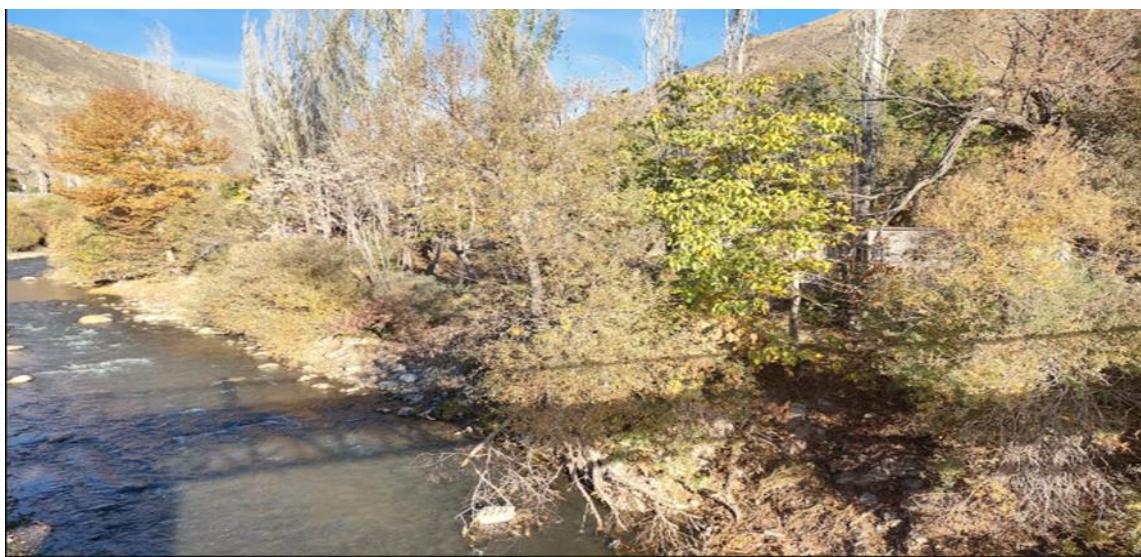
شکل ۳. محافظت سطحی کرانه توسط پوشش گیاهی و ریشه درختان

بررسی ها نشان داد که تراکم ریشه ها و عمق ریشه ها در هر سه بخش مورد مطالعه در رودخانه جاجرود متوسط است. مطالعات قبلی نشان میدهد، پوشش گیاهی درختی نرخ فرسایش را از طریق اتلاف انرژی ستون آب کاهش میدهد. این فرآیند از طریق افزایش زیری و مقاومت کششی ناشی از افزایش چسبندگی فراهم شده به وسیله ترکیب ریشه و خاک صورت می گیرد (شکل ۲ و ۳).

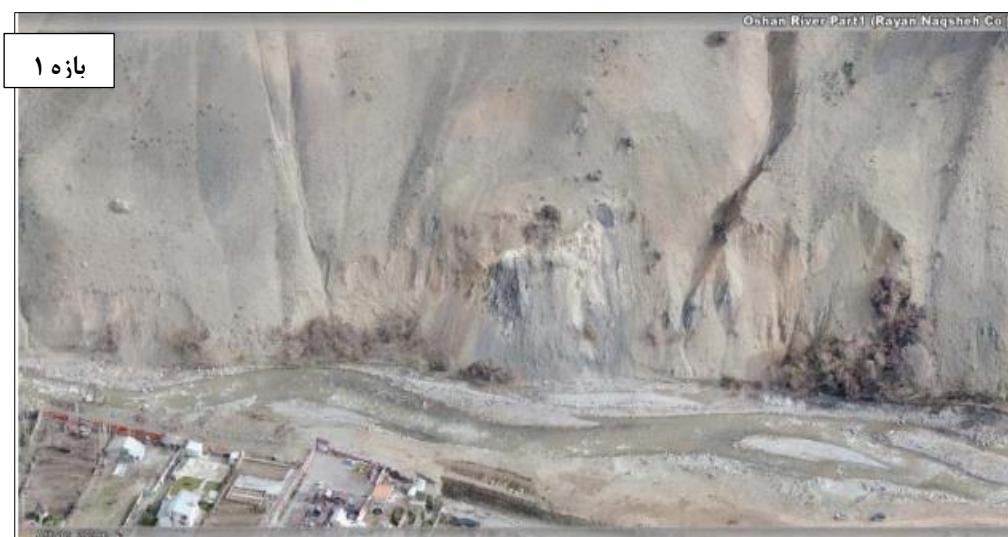
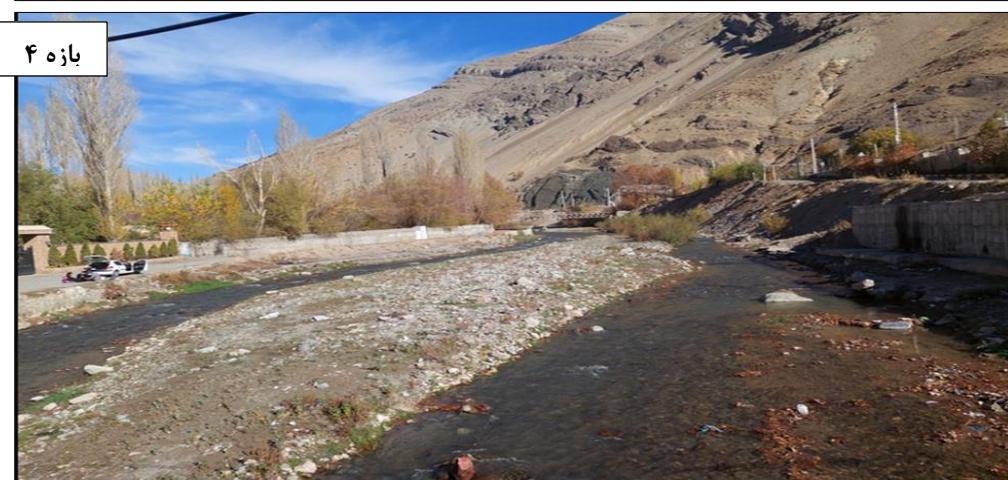
شکل ۴. پلانفرم شریانی رودخانه جاجرود، از زربند تا امین آباد (بازه ۱) و کلیگون تا اوشان (بازه ۴)

براساس مشاهدات میدانی از زردبند تا امین آباد (بازه ۱) و از کلیگون تا اوشان (بازه ۴) فرآیند رسوبگذاری غالب است که این موضوع، با نتایج شاخص BEHI نیز مطابقت دارد. در سایر بازه ها، فرآیند فرسایشی به عنوان پدیده غالب مشاهده شده است. با توجه به نتایج به دست آمده از حداکثر عمق نزدیک به کناره چپ و راست هر بازه، میزان فرسایش در کناره راست بازه ۱۱، ۱۰، ۱۱، ۸، ۴، ۲، ۳ و کناره چپ بازه ۱۱، ۸، ۵، ۴، ۲، ۳ خیلی کم است. همچنین در کناره راست بازه ۱۰، ۱۱، ۷، ۶، ۵، ۴، ۲، ۱ کناره چپ بازه ۱۰، ۱۱، ۳، ۶، ۷، ۹، ۱۰ کم است، و در بازه ۹ متوسط است. مقایسه مشاهدات میدانی و نتایج ارزیابی از شاخص حداکثر عمق نزدیک به کناره چپ و راست هر بازه، نشان داد که از کلیگون تا اوشان (بازه ۴)، وضعیت فرسایش پذیری کم صدق می کند ولی در بازه های دیگر تناقض دارد.

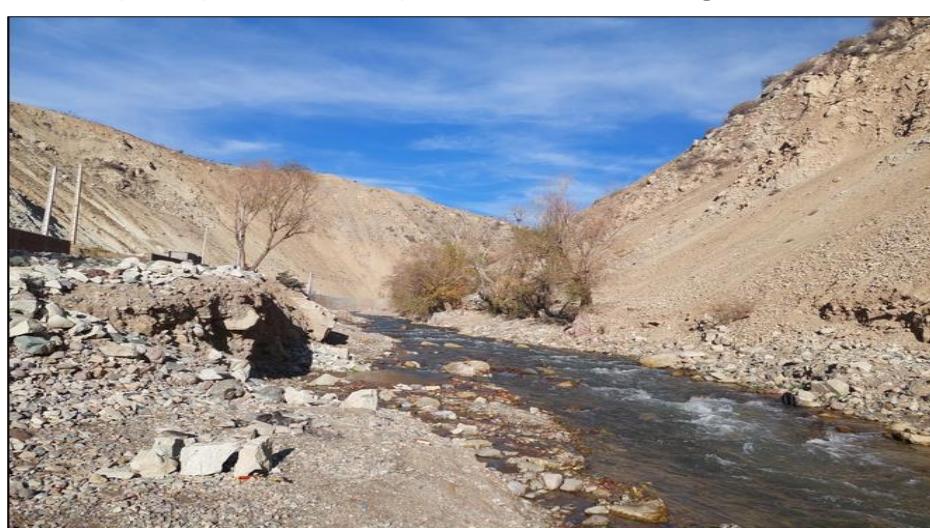
شکل ۵. تصویری از بازه فرسایش پذیر رودخانه جاجرود، از امین آباد تا رودک (بازه ۲)

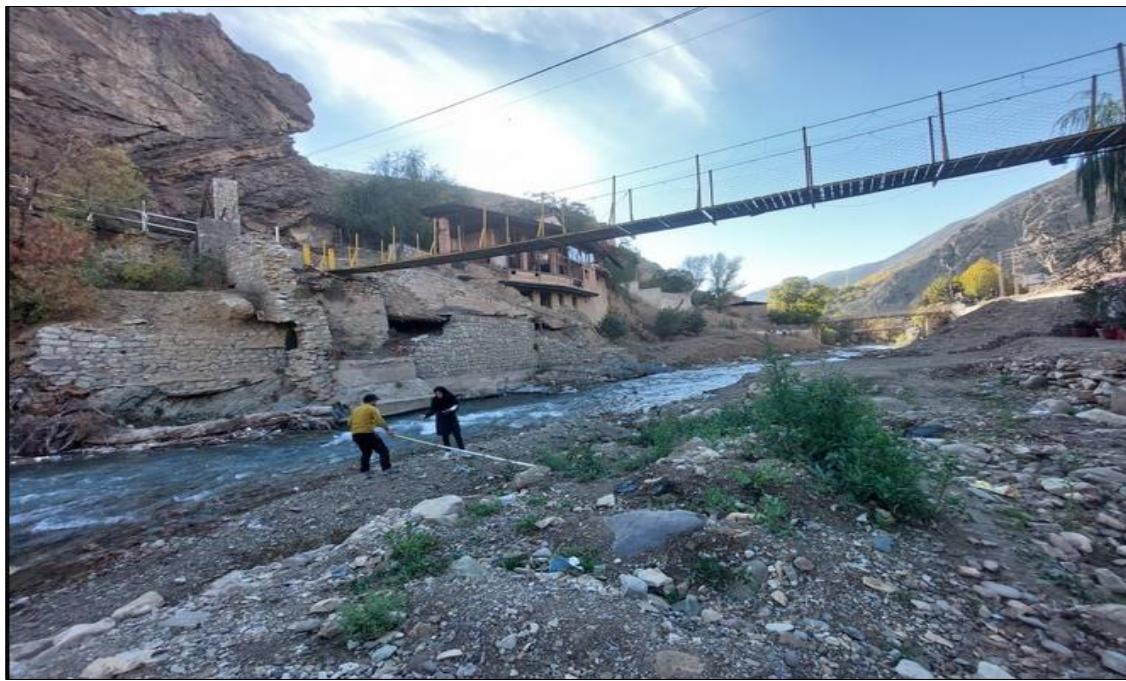
شکل ۶. تصویری از بازه فرسایش پذیری در کناره چپ و رسوبگذار در کناره راست رودخانه جاجرود از رودک تا کلیگون (بازه ۳)
