تحلیل پایداری زمین لغزش فرحزاد

چکیده

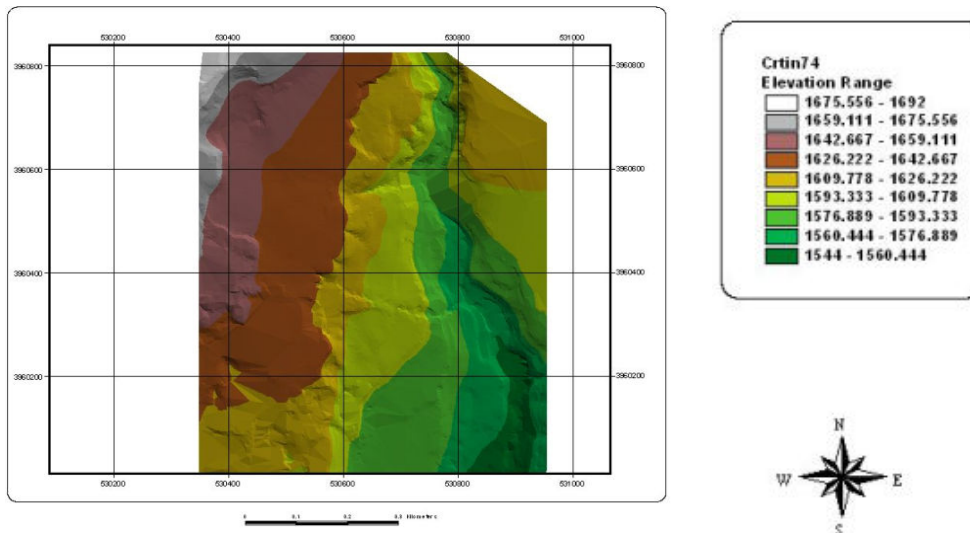
شکل ۳. مدل (TIN) سال ۱۳۷۴ منطقه فرحزاد

در نقشه توپوگرافی سال ۱۳۷۴ دره‌های قدیمی که در نقشه توپوگرافی سال ۱۳۴۳ وجود دارند، دیده نمی‌شود و آثار آن‌ها را می‌توان در داخل دره فرحزاد و بخش‌های عمیق دره ردیابی کرد. آنچه مشخص است، طی این سال‌ها نواحی تپه ماهوری در ناحیه بین کوهستان و دره فرحزاد خاکبرداری شده و در نواحی پست و دره‌ها انباشته شده است که زمین‌های مسطحی را برای ساخت و ساز آماده کرده‌اند. موارد ذکر شده در مدل^۲ (TIN) منطقه به خوبی قابل مشاهده است.

در حال حاضر نیز در اثر تغییرات ایجاد شده، این دره‌ها و آبراهه‌های منطقه در زیر خاک دستی مدفون گشته‌اند. چنان‌که از شکل‌های ۳ و ۴ نیز برمی‌آید، لغزش فعلی نسبت به سال ۱۳۳۵ به سمت جنوب پیشرفت کرده است. بررسی‌های صحرایی توده لغزشی نشان می‌دهد این لغزش در توف هوازده اتفاق افتاده و در هیچ یک از رخنمون‌های متعدد افتگاه لغزشی دیده نشده است که لغزش به درون توف سالم وارد شده باشد.

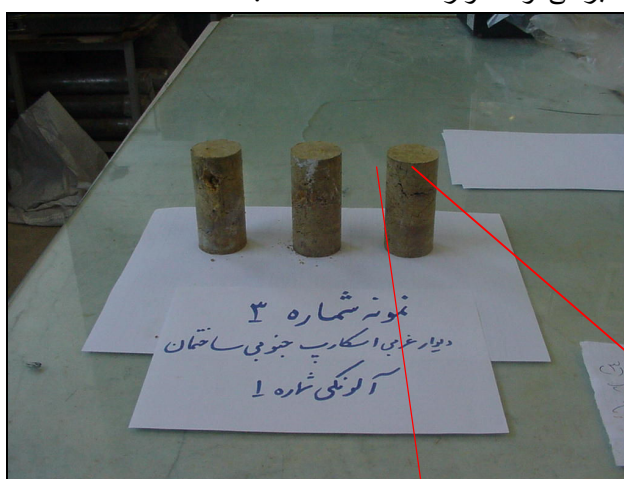
برای بازسازی لغزش اولیه، پارامترهای مقاومتی اوج مصالح درگیر در سطح لغزش اعمال می‌گردد که از آزمایش برش مستقیم به‌دست می‌آید. به‌دلیل وجود درزه‌های بسیار ریز، تهیه نمونه دست‌نخورده که بیان‌گر ویژگی‌های توف هوازده باشد و نیز بازسازی^۱ نمونه به‌صورت طبیعی آن امکان‌پذیر نیست از این نمودار و جدول برای تخمین مقاومت برشی توف هوازده استفاده شده است:

تصویر ۱. نمونه اخذ شده برای انجام آزمایش برش مستقیم
