## تحلیل پایداری زمین لغزش فرحزاد

### چکیده

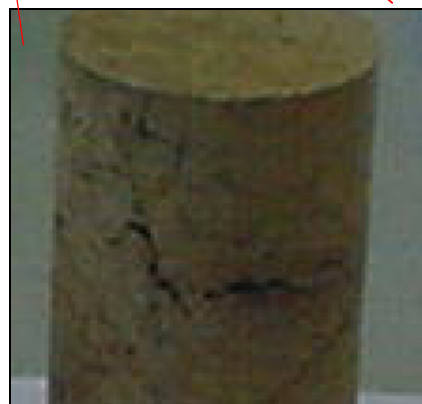
تصویر ۱. نمونه اخذ شده برای انجام آزمایش برش مستقیم

برای بازسازی لغزش اولیه، پارامترهای مقاومتی اوج مصالح درگیر در سطح لغزش اعمال می‌گردد که از آزمایش برش مستقیم به‌دست می‌آید. به‌دلیل وجود درزه‌های بسیار ریز، تهیه نمونه دست‌نخورده که بیان‌گر ویژگی‌های توف هوازده باشد و نیز بازسازی<sup>۱</sup> نمونه به‌صورت طبیعی آن امکان‌پذیر نیست از این نمودار و جدول برای تخمین مقاومت برشی توف هوازده استفاده شده است:

- در زمین لغزش فرحزاد که گسیختگی در توف هوازده اتفاق افتاده است به دلیل وجود درزه‌های بسیار ریز در توف، تهیه نمونه (بیانگر مشخصات توف در محل) برای آزمایش برش و تعیین پارامترهای مقاومتی آن امکان‌پذیر نیست و در صورت بازسازی<sup>۱</sup> نمونه، مقاومت‌های بسیار بالا نشان داده که معتبر نیست. لذا تحلیل برگشتی ابزاری مفید برای تعیین مقاومت توف هوازده موجود در سطح گسیختگی است.
