نقش ساختارهای زمین‌ساختی و گامه‌های تنش برجا بر ناپایداری دیواره شمالی معدن چاه سوار آغا

*سهند تدبیری، محمود الماسیان، محسن پورکرمانی؛
دانشگاه آزاد اسلامی واحد تهران شمال

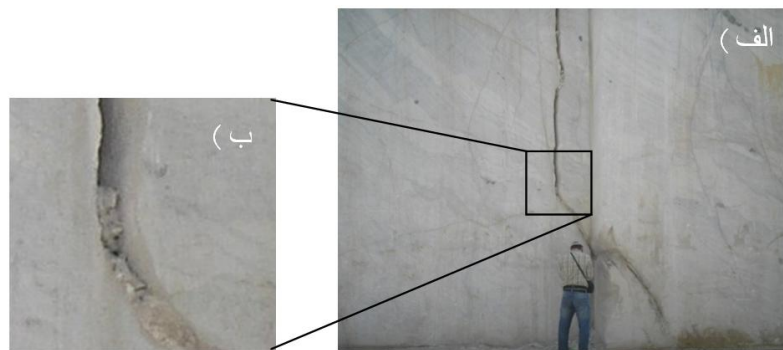
شکستگی J7: این درز در ایستگاه M-11 برداشت شد، این شکستگی، درزه‌ای با حدود ۶ سانتی‌متر بازشدگی و فاقد ماده پرکننده است.

شکل ۶. الف) تصویر درز J7 که با درز پایینی خود ساختار قلاب‌شدگی را نشان می‌دهد. این ساختار داخل محدوده مستطیلی و با پیکان قرمز رنگ مشخص شده است (دید به سمت جنوب باختر) (ب) نمای نزدیک از ساختار قلاب‌شدگی

چنان‌که در تصویر مشخص است (شکل ۶)، درز پایینی با مشخصه شیب و جهت شیب N280/55 دارای پرشدگی رس است و در اکثر نقاط پرشدگی خود را به‌خوبی حفظ کرده است. چنان‌که در تصویر هم مشخص است (شکل ۶ الف و ب) درز J7 با درز پایینی خود ساختار قلاب‌شدگی را نشان می‌دهد. این ساختار در بحث تحلیل تقاطع درزه‌ها و تحلیل روابط بین آن‌ها، از اهمیت بسیار زیادی برخوردار است. بدین‌ترتیب که اگر دو درز غیرموازی، به‌طور هم‌زمان تشکیل شوند، یک‌دیگر را قطع خواهند کرد و ممکن است در طول خط تقاطع، هیچ تظاهری از تأثیر متقابل درزه‌ها وجود نداشته باشد [۱۰].

اگر یک درز قبل از دیگری تشکیل شود، درز اول یک سطح آزاد است و تنش برشی را منتقل نمی‌کند، از این‌رو میدان تنش منطقه‌ای به‌طور محلی در مجاورت درز متغیر می‌شود، به‌طوری که تنش‌های اصلی موازی یا عمود بر سطح درز قرار می‌گیرند. هم‌چنان که درز دوم رشد می‌کند و به درز اول می‌رسد خمیده می‌شود و درز دوم در درز اول خاتمه می‌یابد (شکل ۶ ب)، خمیدگی درز دوم قلاب نامیده می‌شود و به محل تلاقی آن‌ها،

تقاطع J یا T اطلاق می‌گردد، در جایی که چنین تقاطع‌هایی مشاهده شود، همیشه درزی که خمیده می‌شود یا به درز دیگر ختم می‌شود، درز جوان‌تر است [۱۰].

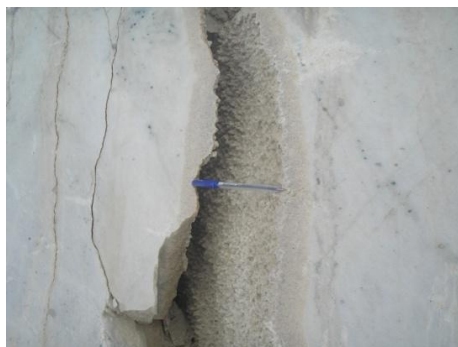
شکستگی J10: این درز در ایستگاه M-13 برداشت شد و در حدود ۱۱ سانتی‌متر بازشدگی دارد. درون درز قبلاً با ساختارهای ژئودی آراگونیت پر شده است. اما به نظر می‌رسد، در حال حاضر تحت تأثیر تنش برجا در منطقه فعال گشته و فاقد مواد پرکننده است.

شکل ۸. تصویری از درز J10، این درز دارای دو نسل پرشدگی است و در حال حاضر در حال باز شدن است
