## نقش ساختارهای زمین‌ساختی و گامه‌های تنش برجا بر ناپایداری دیواره شمالی معدن چاه سوار آغا

\*سهند تدبیری، محمود الماسیان، محسن پورکرمانی؛  
دانشگاه آزاد اسلامی واحد تهران شمال

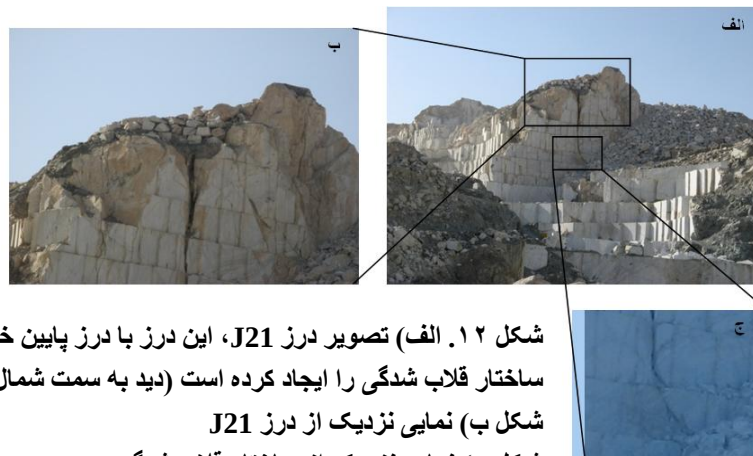
**شکستگی J21:** این شکستگی، یک شکستگی بسیار بزرگ و تأثیرگذار است که به‌نظر می‌رسد، مهم‌ترین اصلی‌ترین شکستگی منطقه باشد. این شکستگی فعال به‌نظر می‌رسد و دارای حدود ۳۰ سانتی‌متر بازشدگی است، بازشدگی این شکستگی تأثیر به‌سزایی در ناپایداری دیواره‌های معدن دارد. به‌دلیل شیب زیاد دامنه و حجم وسیعی از آوارها و باطله‌ها که در پایین آن تلنبار شده است و همچنین ناپایداری و ریزش واریزه‌ها، امکان نزدیک شدن به آن وجود نداشت. لذا برای برداشت مشخصات هندسی صفحه درز از روش قراول روی با کمپاس استفاده گردید. لازم به‌ذکر است این درز در حدود ۵۰ تا ۶۰ متر تداوم داشته و با درز پایینی خود مرتبط است و ساختار قلاب‌شدگی را نشان می‌دهد (شکل ۱۲ الف و ب و ج).

شکل ۱۲. الف) تصویر درز J21، این درز با درز پایین خود ساختار قلاب‌شدگی را ایجاد کرده است (دید به سمت شمال باختر)  
شکل ب) نمایی نزدیک از درز J21  
شکل ج) نمایی نزدیک از ساختار قلاب‌شدگی

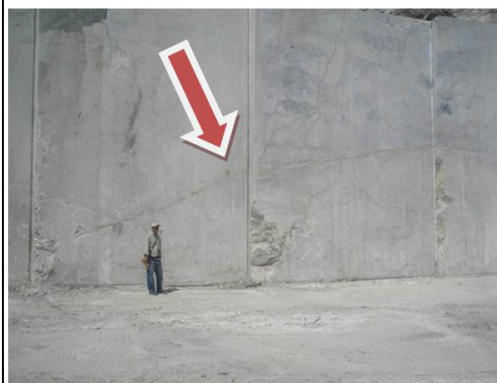
**شکستگی J5:** این درز در ایستگاه M-1 برداشت شد. چنان‌که در تصویر مشخص است، این درزه دارای طول گسترش زیادی است (شکل ۱۴).

این درز دارای ۴ سانتی‌متر بازشدگی است که تماماً با کلسیت پر شده است و سیمان شدگی خوبی را هم نشان می‌دهد و در تمام نقاط نیز پرشدگی خود را به خوبی حفظ کرده است. به‌نظر می‌رسد در حال حاضر این درزه تحت تأثیر تنش‌های برجا در منطقه نیست.

شکل ۱۴. نمایی از درز J5 که با پیکان قرمز مشخص شده است. شکل ۱۵. نمایش صفحه درز J5 در محیط نرم‌افزار DIPS5.1 (دید به سمت جنوب باختر)
