Analysis of slope instability mechanism due to unusual rainfall: a case study of talubin village landslides (north of Meyami)

Fig. 1. The fissures and damage to residential homes in Tolubin village resulted from a landslide

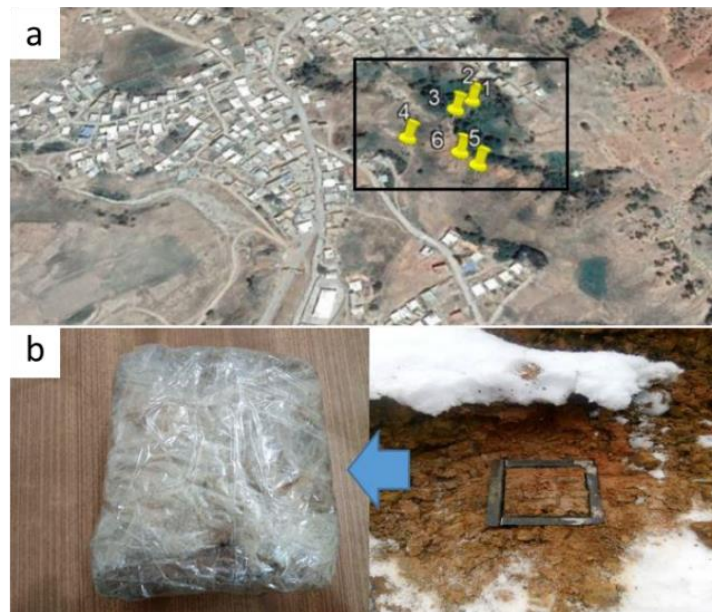
شکل ۳. a) موقعیت نقاط نمونه برداری و b) تصاویری از نمونه برداری دست نخورده بلوکی و استوانه‌ای
Fig. 3. a) Location of sampling points, and b) images of undisturbed block and cylindrical sampling

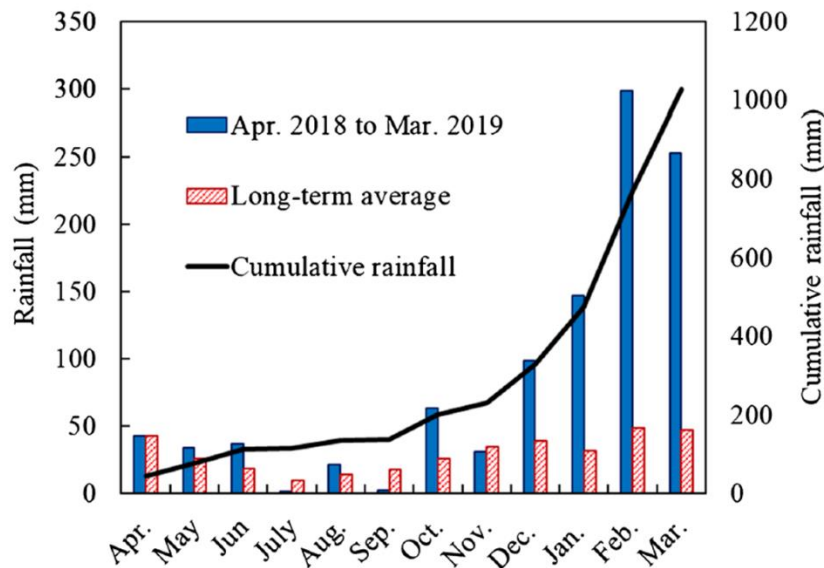
است و عمده خرابی‌ها و آسیب ناشی از لغزش‌ها نیز در همین سال به وقوع پیوسته است. همانطور که در شکل (۴) مشاهده می‌شود، بارندگی شدید غیرعادی به مدت ۳ ماه در این منطقه رخ داده است، به گونه‌ای که شدت آن حدود ۷/۵ برابر میانگین بلندمدت است. با توجه به دمای هوا در بهمن و اسفند، عمده بارش از نوع برف بوده که ماندگاری زیادی داشته و می‌توان پیشنهاد نمود که این بارش‌ها یکی از عوامل

شکل ۴. نمودار تغییرات بارندگی ماهانه در سال ۹۷ در ایستگاه کالپوش (Entezam et al., 2019)

Fig. 4. Monthly precipitation variation chart during Apr 2018–Mar 2019 based on data from Kalpush Meteorological Station (after Entezam et al., 2019)

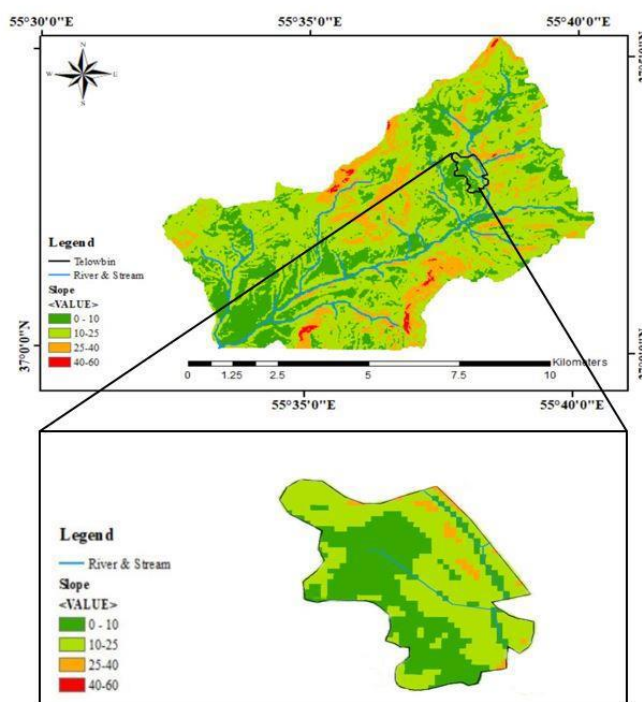
این بخش آسیب دیده‌اند. پیشروی لغزش‌های رخ داده به سمت بالایی شیب باعث شده تا مناطق با شیب ۱۰–۲۵ درجه نیز متأثر گردند. همچنین بخش زیادی از لغزش‌ها در دامنه‌ای که شیب آن به سمت جنوب غرب می‌باشد رخ داده چرا که این دامنه نسبت به دامنه روبرو آفتاب کمتری دریافت کرده و با توجه به ماندگاری بیشتر رطوبت ناشی از بارش، عمق هوازگی و ضخامت خاک در آن بیشتر است.

در شکل (۵) وضعیت شیب روستای تلوبین و ناحیه‌ی مسکونی بر روی نقشه‌ی شیب منطقه نشان داده شده است. وضعیت شیب در این منطقه با استفاده از نرم افزار GIS به ۴ کلاس تقسیم‌بندی شده است. با توجه به نقشه‌ی شیب منطقه تلوبین مناطق مسکونی غالباً دارای شیب کمتر از ۲۵ درجه می‌باشند. عمده لغزش‌ها این روستا در بخش‌هایی با شیب ۲۵ تا ۴۰ درجه رخ داده و سازه‌های ساخته شده در

شکل ۵. موقعیت روستای تلوبین بر روی نقشه شیب منطقه مورد مطالعه

Fig. 5. The location of Tolubin village on the slope map of the study area

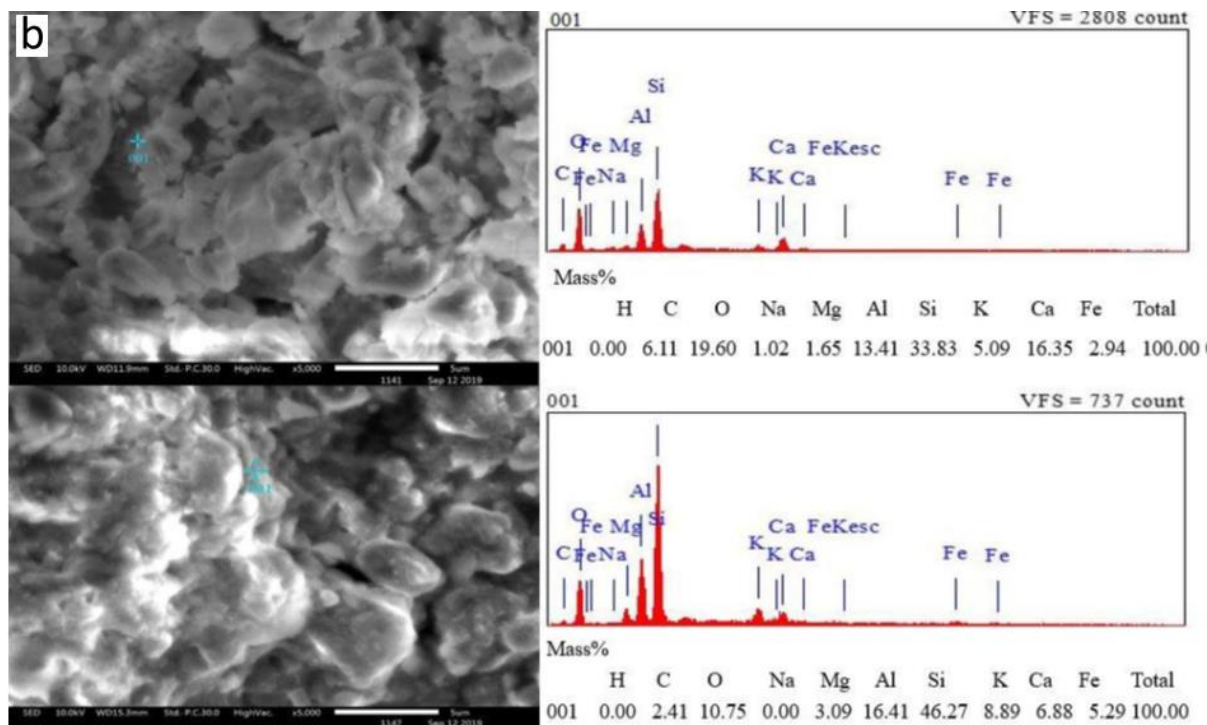
درصد قابل توجهی کربنات کلسیم می‌باشد. بنابراین مقدار رس در این نمونه نسبت به سایر نمونه‌ها کمتر و در نتیجه شاخص خمیری نیز کمتر می‌باشد. این در حالی است که نمونه ۴ دارای کمترین مقدار کربنات کلسیم می‌باشد و وجود کانی ورمیکولیت به همراه کانی ایلیت در نتایج آنالیز XRD مقدار بالای رس این نمونه را تأیید می‌کند. با توجه به طبقه‌بندی ارائه شده توسط پتیجان، برای نامگذاری نمونه‌ها از اصطلاح مارن استفاده می‌شود، زیرا محتوای نمونه‌های آزمایش شده حدوداً از ۳۵ - ۶۵ درصد کربنات کلسیم و رس تشکیل شده است. از نظر رده‌بندی مهندسی نمونه ۱ به دلیل بالا بودن مواد عالی در آن در رده OL و مابقی نمونه‌ها در رده CL قرار دارند.

شکل ۶. a) نتایج آنالیز XRD نمونه‌های ۲ و ۳ و b) عکس‌های SEM به همراه آنالیز نقطه EDX آن
 Fig. 6. a) The XRD results on sample 2 and 3, and b) SEM Images and their EDX analysis results

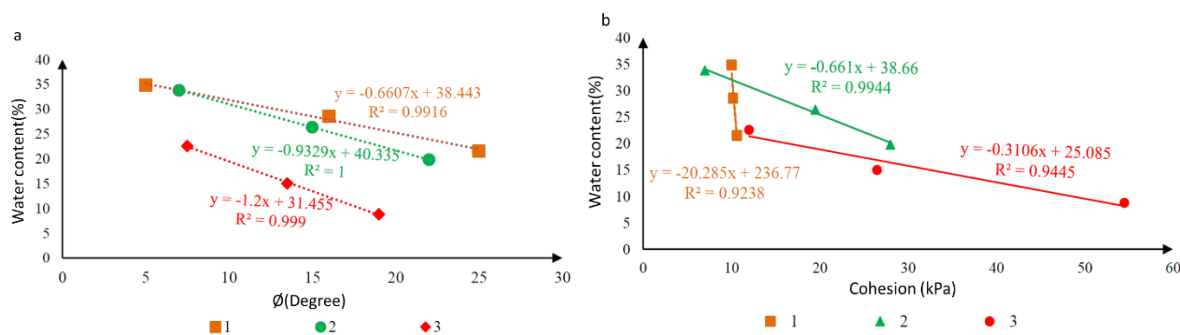
بیانگر عکس تأثیرپذیری نمونه‌ها از میزان درصد رطوبت می‌باشد. نمودار تغییر زاویه اصطکاک داخلی با درصد رطوبت برای خاک ۱ (خاک نباتی) کم شیب‌تر از دو نمونه دیگر بوده و نشان از تأثیرپذیری بیشتر آن دارد. شیب تغییرات برای نمونه‌های ۲ و ۳ کم و بیش شبیه همدیگر است. نمودار تغییرات چسبندگی با درصد رطوبت نشان می‌دهد که نمودار مربوط به خاک ۱ بسیار پرشیب بوده و نشان از تأثیرپذیری اندک این پارامتر از رطوبت برای این نمونه است. این در حالی است که نمونه ۱ دارای کمترین مقدار رس (حدوداً ۱۱/۲۲٪) می‌باشد. بنابراین هر چه شیب خط بیشتر باشد، درصد رس کمتر می‌باشد و مقدار چسبندگی کمتر خواهد بود.

شکل ۷. تأثیر افزایش درصد رطوبت در کاهش (a) زاویه اصطکاک داخلی و (b) چسبندگی در پروفیل‌های مورد مطالعه
 Fig. 7. The effect of increasing moisture percentage on the reduction of a: internal friction angle and b: cohesion in the studied profiles

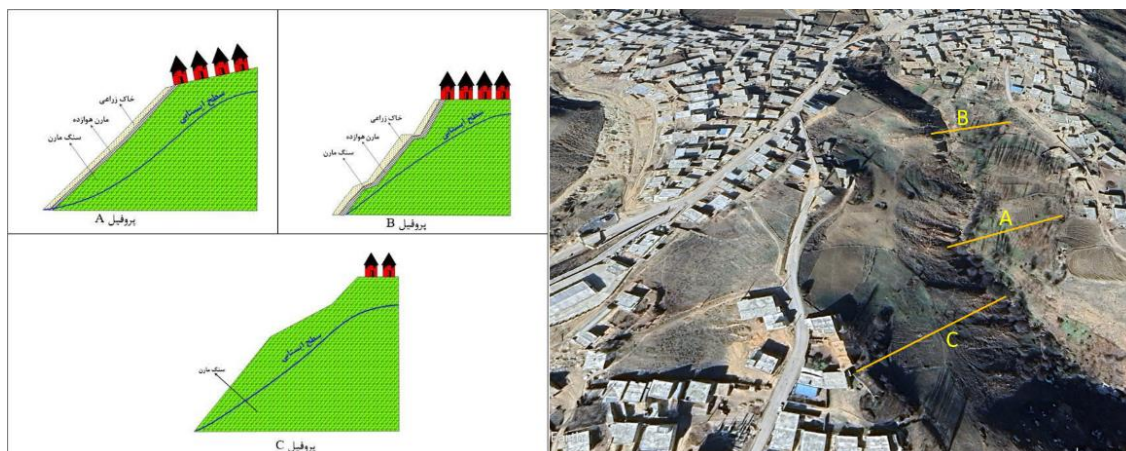
در شکل (۸)، نیمرخ زمین‌شناسی مرتبط با پروفیل‌های مورد مطالعه آورده شده است. مقادیر ضریب اطمینان هر پروفیل در هر دو حالت استاتیکی و شبه استاتیکی در جدول (۳)

شکل ۸. موقعیت جغرافیایی، وضعیت هندسی و مقاطع زمین شناسی پروفیل های مورد مطالعه
 Fig. 8. Geographic location, geometric setting, and geological cross-sections of the studied profiles.
