ارزیابی هوازدگی و فرسایش سنگ‌های آذرآواری مخروطی شکل روستای کندوان

فریده امینی بیرامی، ابراهیم اصغری کلجاهی*؛

دانشگاه تبریز، گروه زمین‌شناسی

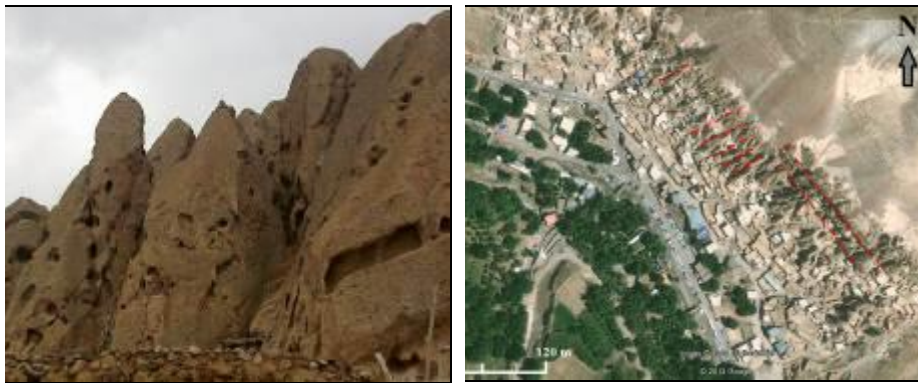
صفحه‌های درز و شکستگی در ابعاد مختلف در یک سنگ به‌عنوان سطوح ضعف عمل کرده و باعث افزایش سطح فرسایشی آن سنگ می‌شوند. با توجه به بررسی‌های انجام شده یک سیستم درز و شکستگی در منطقه وجود دارد که مشخصات آن در شکل ۶ بر روی عکس ماهواره‌ای و بر روی سنگ‌های محل نشان داده شده است.

شکل ۶. عکس ماهواره‌ای روستای کندوان و روند شکستگی‌های اصلی در منطقه (راست) و تصویری از شکستگی‌ها موجود در سنگ (چپ)
