بررسی مکانیسم سقوط سنگ و تهیه نقشه محدوده خطر و ارائه راهکارهای لازم در روستای یدک (شمال استان خراسان رضوی)

صفورا زمانی،* محمد غفوری، غلامرضا لشکری پور،
ناصر حافظی مقدس: دانشگاه فردوسی مشهد، گروه زمین‌شناسی

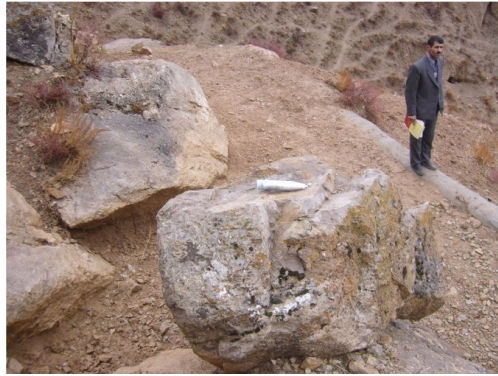
شکل ۵. تعدادی از بلوک‌های سقوط کرده در محدوده روستا

بیش‌تر توده سنگ نیز شده است. مجموعه این فرآیندها باعث شده که بلوک‌ها از توده سنگی جدا شده که آثار آن به صورت بلوک‌هایی با ابعاد چندین مترمکعب بر روی سطح دامنه است. زمین‌لرزه نیز ممکن است باعث افزایش ناپایداری بلوک‌های سنگی در منطقه شود. حرکت بلوک‌هایی با حجم و جرم زیاد در پای دامنه نیاز به نیروی بسیار زیادی دارد که این نیروها تنها بر اثر تنش دینامیکی ناشی از عامل زمین‌لرزه ممکن است به وجود آید. شایان ذکر است عمل‌کرد زمین‌لرزه علاوه بر این که موجب ناپایداری بلوک‌های مستعد می‌گردد، زمینه را برای سقوط ثانویه بلوک‌هایی که بر روی سطح دامنه سقوط کرده‌اند نیز فراهم می‌سازد. بسیاری از قطعات سنگی سقوط کرده از بخش آهکی دامنه، در هنگام برخورد با شیل‌های خردشده و یا قسمت‌های پوشیده شده توسط واریزه، به دلیل کاهش شیب و کاهش انرژی از حرکت باز می‌ایستند. وجود تعداد زیادی از این بلوک‌ها بر روی این واریزه‌ها و شیل‌ها گواه بر این امر است (شکل ۴). گسترش ساخت و ساز منازل مسکونی بر روی این دامنه، بدون توجه به خطر سقوط بلوک‌های سنگی، سبب بروز مشکلاتی برای ساکنین این روستا شده است، به طوری که برخی از ساکنین به علت سقوط بلوک‌های سنگی که نمونه آن‌ها در شکل ۵ مشاهده می‌شود، مجبور به تخلیه منازل خود شده‌اند.
