# ارزیابی هوازدگی و فرسایش سنگ‌های آذرآواری مخروطی شکل روستای کندوان

فریده امینی بیرامی، ابراهیم اصغری کلجاهی\*؛

دانشگاه تبریز، گروه زمین‌شناسی

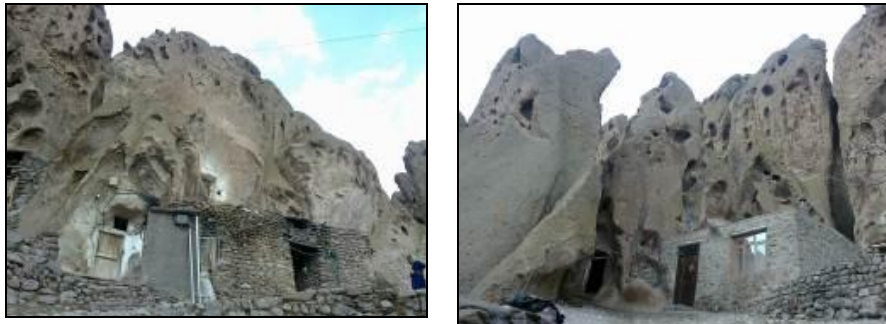
از مهم‌ترین عوامل فرساینده سنگ‌های کندوان می‌توان به بارش باران و برف، جاری شدن آب‌های بارندگی و سطحی در سطح و در امتداد درز و شکاف سنگ‌ها و جهت و شدت وزش باد غالب در منطقه اشاره کرد. چنان‌که در شکل ۵ نشان داده شده است، وزش باد-جهت باد غالب (NE - SW) عمود بر سطح سنگ‌ها است- و برخورد آن به سطح سنگ باعث فرسایش و ایجاد اشکال حفره‌ای (تافونی<sup>۳</sup>) یا لانه کبوتری در سطح آن‌ها شده است.

شکل ۵. نمایی از تافونی‌های ایجاد شده در سطح سنگ‌های کندوان

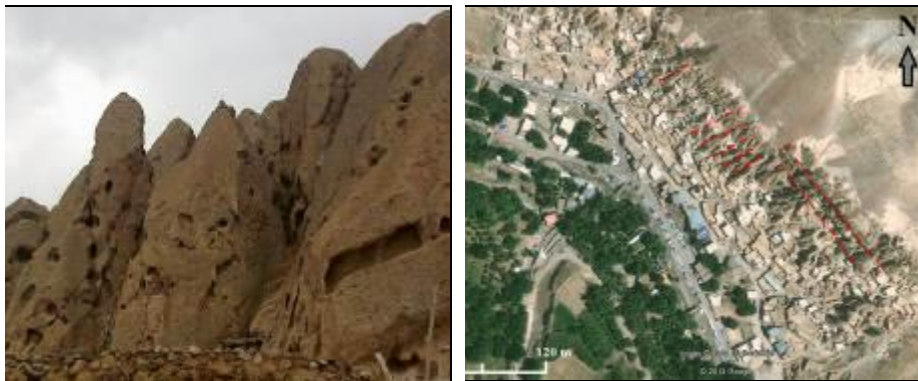
صفحه‌های درز و شکستگی در ابعاد مختلف در یک سنگ به‌عنوان سطوح ضعف عمل کرده و باعث افزایش سطح فرسایشی آن سنگ می‌شوند. با توجه به بررسی‌های انجام شده یک سیستم درز و شکستگی در منطقه وجود دارد که مشخصات آن در شکل ۶ بر روی عکس ماهواره‌ای و بر روی سنگ‌های محل نشان داده شده است.

شکل ۶. عکس ماهواره‌ای روستای کندوان و روند شکستگی‌های اصلی در منطقه (راست) و تصویری از شکستگی‌ها موجود در سنگ (چپ)

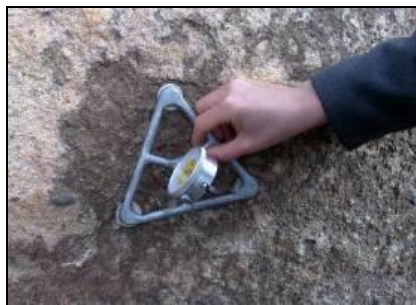
(ب)

و ماسه سنگ [۲۵] نیز استفاده شده است. چنان‌که در شکل ۹ الف ملاحظه می‌شود این ابزار از سه پایه‌ای به شکل مثلث متوازی الاضلاع و یک گیج<sup>۲</sup> اندازه‌گیری در مرکز آن تشکیل شده است. ابزار روی سه میخ که روی سنگ ثابت شده‌اند، قرار می‌گیرد و عدد نشان داده شده طی بازه زمانی مشخص با گیج، ارتفاع میخ و میزان فرسایش سنگ کف در آن بازه را نشان می‌دهد [۲۶]. از این ابزار برای اندازه‌گیری میزان فرسایش با دوره‌های زمانی متفاوت ماهانه تا سالیانه [۲۷] استفاده شده و مقایسه نتایج به دست آمده نشان می‌دهد که تفاوت معنی‌داری بین میزان فرسایش کوتاه‌مدت با بلندمدت وجود ندارد [۲۸]. برای اندازه‌گیری میزان فرسایش توده سنگ کندوان، نمونه مشابه این ابزار ساخته شده و در ۱۵ نقطه در سطح سنگ‌ها با شرایط متفاوتی که در جدول ۱ ذکر شده است، میزان فرسایش با دقت صدم میلی‌متر و طی ۹ ماه اندازه‌گیری شده است (شکل ۹ ب).

ب) تصویری از اندازه‌گیری فرسایش سطوح سنگی کندوان با ریزفرسایش سنج

مقادیر اندازه‌گیری شده در جدول ۱ نشان می‌دهد که به‌طور متوسط سطوح سنگی ماهانه ۰/۲ میلی‌متر فرسایش می‌یابند. البته سطوحی از سنگ که گلسنگ‌ها بر روی آن‌ها رشد کرده‌اند، کم‌تر در معرض فرسایش قرار گرفته‌اند و گلسنگ تا حدودی به‌عنوان پوشش برای سنگ عمل کرده است. همچنین سطوحی که رو به آفتاب هستند نسبت به قسمت‌های پشت به آفتاب، به‌علت تداوم چرخه‌های تر-خشک و ذوب-انجماد و قرارگیری در معرض باد بیش‌تر دچار هوازدگی و فرسایش شده‌اند. بنا بر این در حالت کلی قسمت‌هایی از سنگ‌ها که

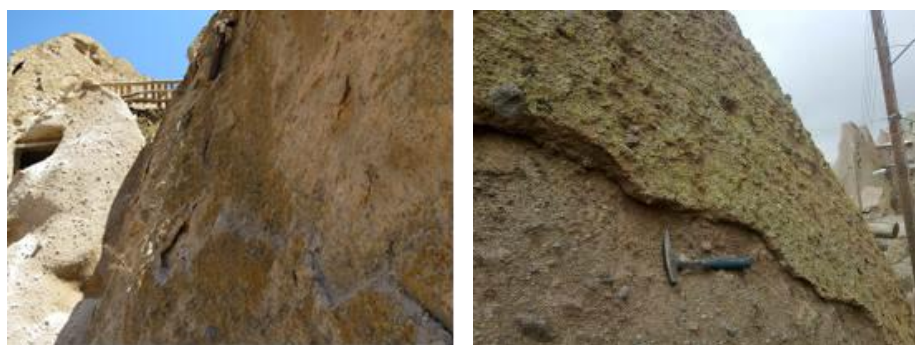
براساس طبقه‌بندی‌های موجود سنگ کندوان چگالی خشک خیلی کم و تخلخل کل خیلی زیاد [۴۷]، حساسیت زیاد در برابر انجماد [۳۷] و دوام ضعیف در برابر هوازدگی و فرسایش دارد و از لحاظ سختی از گروه سنگ‌های نیمه‌هوازده تا خیلی هوازده محسوب می‌شود [۴۸]. مقاومت فشاری تک‌محوری کم این سنگ نیز نشان‌دهنده مقاومت اندک سنگ برای متحمل شدن فشار روباره است. سنگ‌های آذرآواری کندوان به دلیل داشتن ویژگی‌های ذاتی و درونی ضعیف و سست خود در برابر عوامل فرساینده و چرخه‌های ذوب-انجماد و تر-خشک شدن متوالی ناشی از تغییرات آب و هوایی روزانه و فصلی دچار هوازدگی و تخریب شده است که در شکل ۱۳ تخریب سطوح سنگی نشان داده شده است.

شکل ۱۳. هوازدگی و تخریب سطوح مخروط‌های سنگی کندوان
