ارزیابی هوازدگی و فرسایش سنگ‌های آذرآواری مخروطی شکل روستای کندوان

دانشگاه تبریز، گروه زمین‌شناسی

چکیده

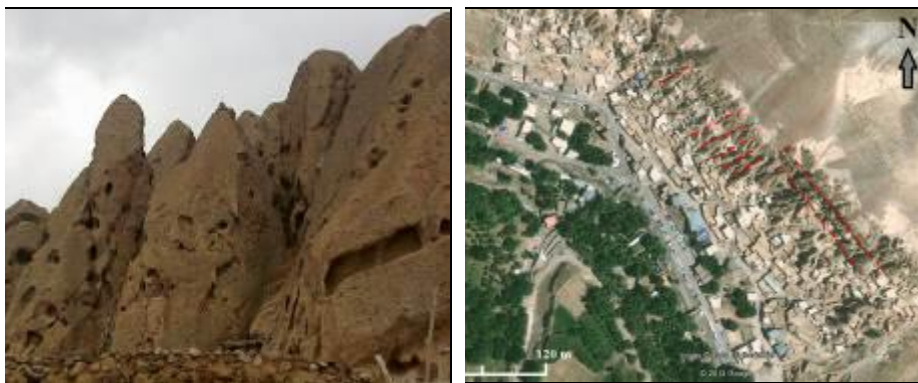
صفحه‌های درز و شکستگی در ابعاد مختلف در یک سنگ به‌عنوان سطوح ضعف عمل کرده و باعث افزایش سطح فرسایشی آن سنگ می‌شوند. با توجه به بررسی‌های انجام شده یک سیستم درز و شکستگی در منطقه وجود دارد که مشخصات آن در شکل ۶ بر روی عکس ماهواره‌ای و بر روی سنگ‌های محل نشان داده شده است.

شکل ۶. عکس ماهواره‌ای روستای کندوان و روند شکستگی‌های اصلی در منطقه (راست) و تصویری از شکستگی‌ها موجود در سنگ (چپ)
