## ارزیابی نفوذپذیری، پتانسیل توسعه کارست و مدل مفهومی کارست ساختگاه سد قره‌تیکان – خراسان رضوی

## Evaluation of permeability, karst development potential and karst conceptual model of Ghareikan dam construction – Razavi Khorasan

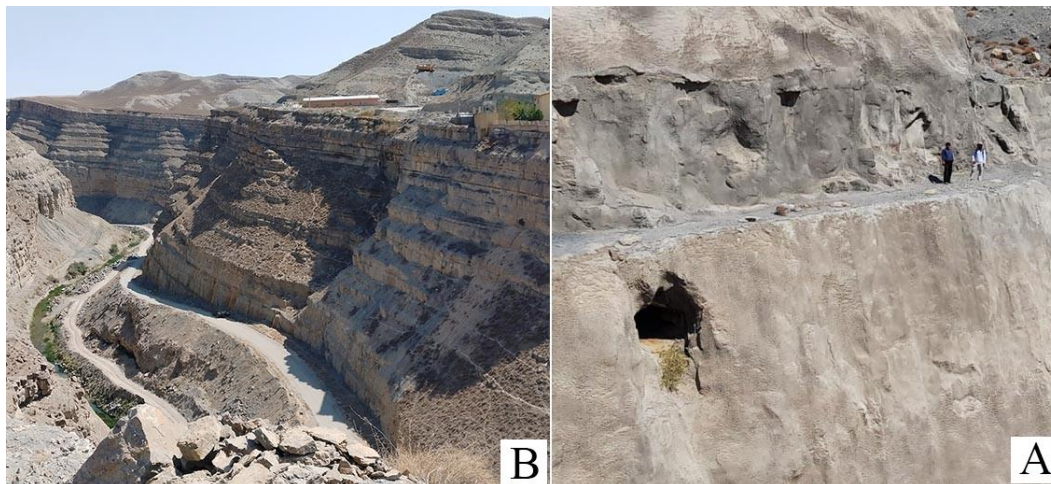
شکل ۹. A) حفره (غارچه) انحلالی آهک‌های سازند تیرگان در امتداد شکستگی‌ها در جناح چپ سد (دید به شمال)، و B) دره کارستی پایین دست سد (دید به شرق).

Fig. 9. A) Dissolution cavity of Tirgan limestone Formation along the fractures on the left side of the dam (view to the north), and B) Karst valley downstream of the dam (view to the east).

افزایش زمان جریان و انحلال، حفرات انحلالی و غارچه‌ها در راستای بازشدگی‌های طبیعی مرتبط یا مجزا در سنگ‌های آهکی به وجود می‌آیند (شکل ۹-الف). در پایین دست سد قره‌تیکان با انحلال سازند تیرگان در جهت محور تاقدیس اشلاز دره‌ای عمیق کارستی دیده می‌شود (شکل ۹-ب).
