ارزیابی نفوذپذیری، پتانسیل توسعه کارست و مدل مفهومی کارست ساختگاه سد قره‌تیکان – خراسان رضوی

Evaluation of permeability, karst development potential and karst conceptual model of Ghareikan dam construction – Razavi Khorasan

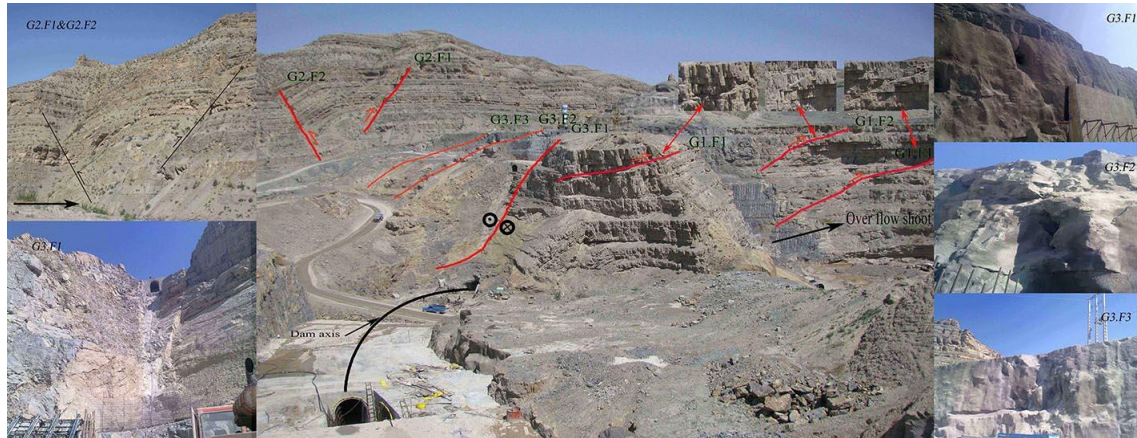
شکل ۴. عملکرد سه سامانه گسلی در جناح چپ سد قره‌تیکان.

Fig. 4. The performance of three fault systems on the left side of the Gharetikan dam.

به طور کلی، سامانه پهنه گسلی محدوده سد قره‌تیکان با راستای شمال خاوری، از سه سازوکار عمده برخوردار می‌باشد که بیشترین تأثیر آن در تکیه‌گاه چپ سد می‌باشد (شکل ۴). این دسته گسل‌ها از قدیم به جدید عبارت‌اند از: (۱) دسته گسل‌های معکوس (G1): اولین گسل‌هایی که در منطقه رخ داده و روند آن‌ها موازی محور تاقدیس سررود و دارای شیبی حدود ۳۰ درجه می‌باشد که در نتیجه فشردگی در زمان چین‌خوردگی رخ داده است. این سیستم باعث بوجود آمدن گسل‌های معکوس در آهک‌های سازند تیرگان (پی سد قره‌تیکان) در هر دو جناح سد شده است. در واقع، عملکرد هم زمان گسلش و چین‌خوردگی موجب توسعه چنین سامانه گسلی شده است. (۲) دسته گسل‌های عمود بر محور سد (G2): این سیستم گسلی (شامل دو گسل معکوس با امتداد تقریباً N83)، باعث افتادگی و خمیدگی لایه‌های سازند تیرگان در جناح چپ نزدیک محور از شیبی حدود ۱۵ درجه به نزدیک ۸۵ درجه شده است.
