ارزیابی نفوذپذیری، پتانسیل توسعه کارست و مدل مفهومی کارست ساختمان سد قره‌تیکان – خراسان رضوی

حسین محمد زاده^{۱*}، وحید ناصری حصار^۲، حمید قالیباف محمدآبادی^۳

Evaluation of permeability, karst development potential and karst conceptual model of Ghareikan dam construction – Razavi Khorasan

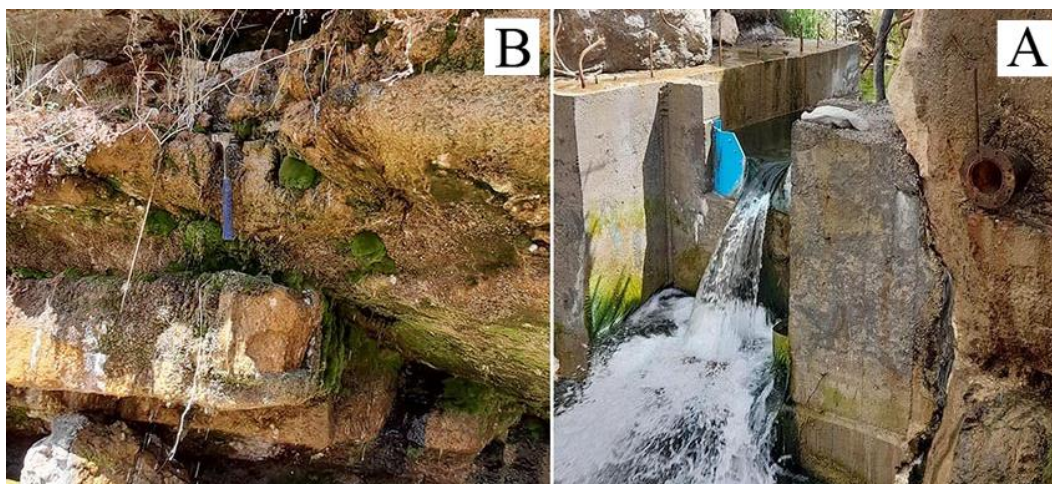
شکل ۱. A) نشت آب از زیر سد و B) نشت آب از تکیه‌گاه چپ سد قره‌تیکان.

Fig. 1. A) Water leakage from under the dam, and B) Water leakage from the left abutment of Gharetikan dam.

با آبگیری سد قره‌تیکان (در سال ۱۳۹۳) علاوه بر نشت آب از درزه و شکاف‌های پایین‌دست جناح چپ و ظهور چشمه‌ای در پانصد متری پایین دست، از زیر سد نیز آب به میزان قابل توجهی در حدود ۴۵ لیتر در ثانیه نشت می‌یابد (شکل ۱). سد مخزنی قره‌تیکان واقع در ۱۱۰ کیلومتری شمال شرقی مشهد بر روی رودخانه قره‌تیکان و سازند کربناته کارستی تیرگان بنا شده است. در این گونه سدها که بر روی سازندهای کارستی احداث می‌شوند، مطالعه دقیق بررسی پتانسیل توسعه کارست در ساختگاه سدها ضروری می‌باشد. با افزایش فشار ناشی از آبگیری و پر شدن مخزن سد، کارست‌های قدیمی با باز شدن مجراها و غار مجدداً فعال شده و به دنبال آن، آب‌شستگی و فرسایش می‌تواند باعث تخریب سد شود. بیش از ۸۰ درصد از سدهای کارستی، در طول اولین پر کردن با مشکلات تراوش قابل توجه (بین چند تا ۱۰ لیتر تا چند مترمکعب در ثانیه) روبرو می‌شوند که یکی از مشکلات اصلی طراحان سدها در مناطق کارستی است (Milanovic, 2018).

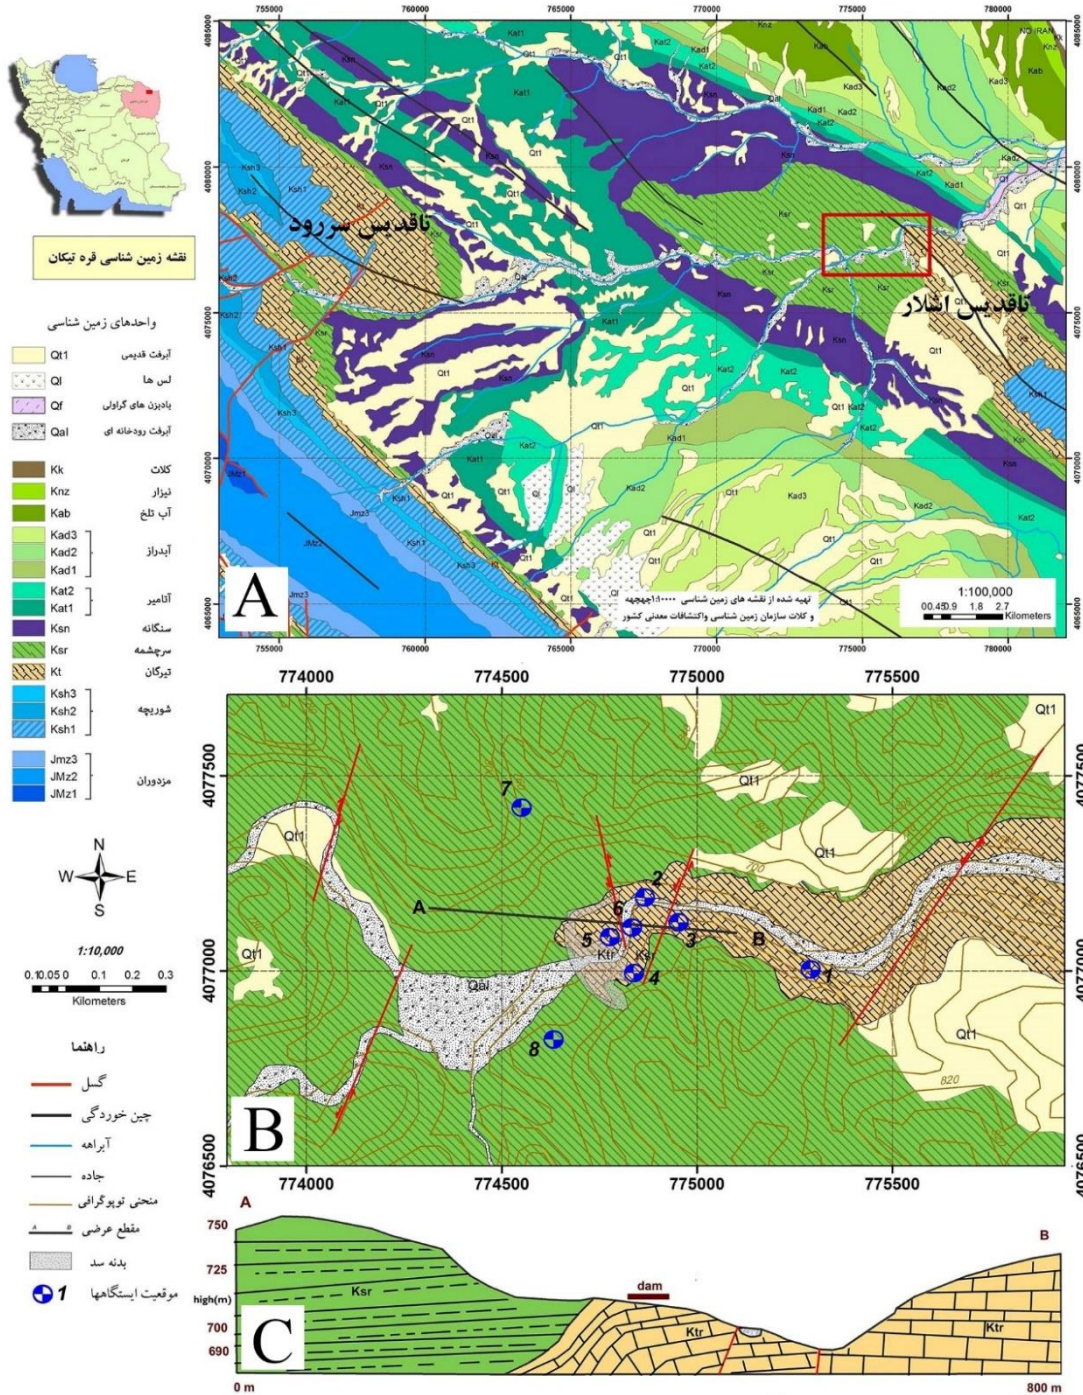
شکل ۳. A) نقشه زمین‌شناسی در محدوده مورد مطالعه (تهیه شده از نقشه ۱:۱۰۰۰۰۰ سازمان زمین‌شناسی کشور)، B) ساختگاه سد قره‌تیکان و موقعیت ایستگاه‌های برداشت درزه‌ها، و C) پروفیل زمین‌شناسی در راستای AB.

Fig. 3. A) Geological map of the study area (Prepared from the 1:100,000 map of the Geological survey of Iran), B) the Gharetikan dam's Construction and the location of the joints study stations, and C) Geological profile in AB trend.

با توجه به نقشه زمین‌شناسی محدوده مورد مطالعه (شکل ۲)، مهم‌ترین نهشته‌ها و سازندهای زمین‌شناسی به ترتیب درصد مساحت رخنمون عبارت‌اند از: آبرفت‌های قدیمی Qt1 به صورت نهشته‌های مخروط افکنه و پادگان‌های قدیمی در دامنه‌های پرسیب تشکیل می‌دهد (حدود ۱۸ درصد از محدوده مورد مطالعه)، آهک‌های مارنی و شیل‌های روشن سازند آبدراز واقع در شمال شرقی و جنوب شرقی محدوده که به طور پیوسته بین سازندهای آتامیر و آب‌تلخ قرار دارد (حدود ۱۵ درصد)، ماسه سنگ گلوکونیت‌دار و شیل‌های سبز زیتونی سازند آتامیر که از شمال غربی تا جنوب شرقی (حدود ۱۴ درصد). سازند سنگانه که از جنس شیل‌های سیاه آهن‌دار به همراه میان لایه‌هایی از سیلتستون‌های ماسه‌ای است که ۱۲ درصد محدوده مورد مطالعه را به صورت یال‌های تاقدیس اشلار در بر گرفته است. ماسه سنگ و کنگلومرا شوربجه که در بالای سازند مزدوران قرار دارد و ۱۱ درصد از محدوده را پوشانده است. مزدوران به عنوان یکی از مهم‌ترین سازندهای کارستی منطقه، اساساً از آهک و آهک دولومیتی متخلخل ضخیم لایه تشکیل شده است. قسمت فوقانی آن نیز به ماسه سنگ تبدیل می‌شود که رنگ آن به تدریج قرمز و رسوبات تبخیری در آن وجود دارد (سازند شوربجه) و در ۸ درصد از محدوده مورد مطالعه رخنمون دارد.

در محل ساختگاه سد، سازندهای تیرگان و سرچشمه رخنمون دارند، سازند آهکی تیرگان در شرق محدوده مورد مطالعه در پایین‌دست سد و قسمتی از آن در داخل مخزن سد و همچنین در زیر بدنه سد دیده می‌شود. با توجه به پراکندگی این سازند در قبل از بدنه سد و همچنین جنس آهکی آن، اصلی‌ترین سازند در ارتباط هیدرولیکی آب در پایین‌دست و بالادست مخزن سد می‌باشد. سازند تیرگان زیر سازند سرچشمه، که تمامی ساختگاه سد و بخشی از سنگ بستر دریاچه سد را تشکیل می‌دهد، قرار گرفته است. از آنجائی که سازند سرچشمه از شیل‌های خاکستری تا خاکستری تیره با بین لایه‌های آهکی تشکیل شده است، به شدت هوازده، خرد شده و درز و ترک‌دار می‌باشند و رسوبات واریزه‌ای و آبرفت‌های دامنه‌ای را در سطح زمین شکل داده‌اند. با توجه به تغییر شکل‌پذیری شیل‌ها گاهی چین‌ها و ریزچین‌های کوچکی در متن توده سنگ شکل گرفته است. شایان ذکر است که رگه‌های کلسیتی نیز با ضخامت‌های متفاوت، از چندین میلیمتر تا چند سانتیمتر، در راستا و امتداد ناپیوستگی‌ها مشاهده می‌شود. در محل ساختگاه سد قره‌تیکان همان‌طور که در پروفیل AB (شکل ۳) آمده است، سازندهای تیرگان و سرچشمه و آبرفت رودخانه‌ای Qal هر یک با خصوصیات چینه سنگی متفاوت، رخنمون دارند.

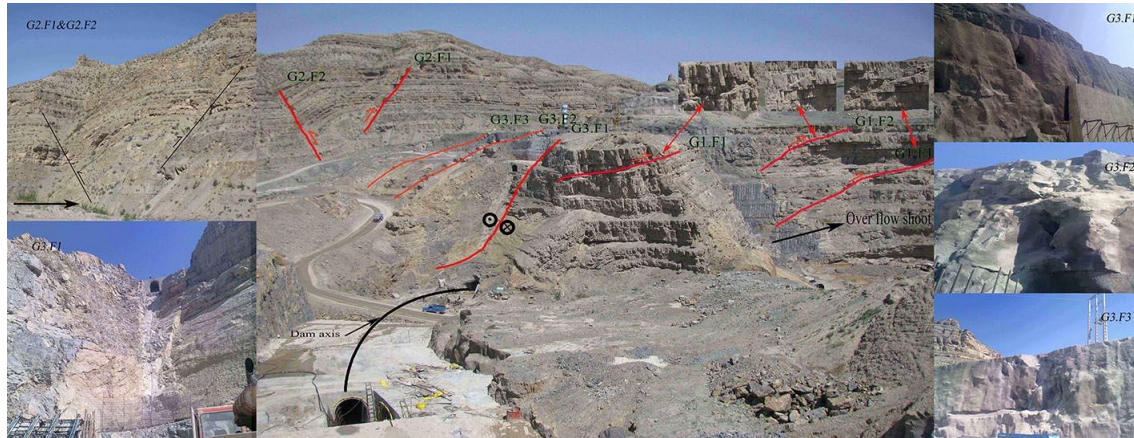
شکل ۴. عملکرد سه سامانه گسلی در جناح چپ سد قره‌تیکان.

Fig. 4. The performance of three fault systems on the left side of the Gharetikan dam.

به طور کلی، سامانه پهنه گسلی محدوده سد قره‌تیکان با راستای شمال خاوری، از سه سازوکار عمده برخوردار می‌باشد که بیشترین تأثیر آن در تکیه‌گاه چپ سد می‌باشد (شکل ۴). این دسته گسل‌ها از قدیم به جدید عبارت‌اند از: (۱) دسته گسل‌های معکوس (G1): اولین گسل‌هایی که در منطقه رخ داده و روند آن‌ها موازی محور تاقدیس سررود و دارای شیبی حدود ۳۰ درجه می‌باشد که در نتیجه فشردگی در زمان چین‌خوردگی رخ داده است. این سیستم باعث بوجود آمدن گسل‌های معکوس در آهک‌های سازند تیرگان (پی سد قره‌تیکان) در هر دو جناح سد شده است. در واقع، عملکرد هم زمان گسلش و چین‌خوردگی موجب توسعه چنین سامانه گسلی شده است. (۲) دسته گسل‌های عمود بر محور سد (G2): این سیستم گسلی (شامل دو گسل معکوس با امتداد تقریباً N83)، باعث افتادگی و خمیدگی لایه‌های سازند تیرگان در جناح چپ نزدیک محور از شیبی حدود ۱۵ درجه به نزدیک ۸۵ درجه شده است.

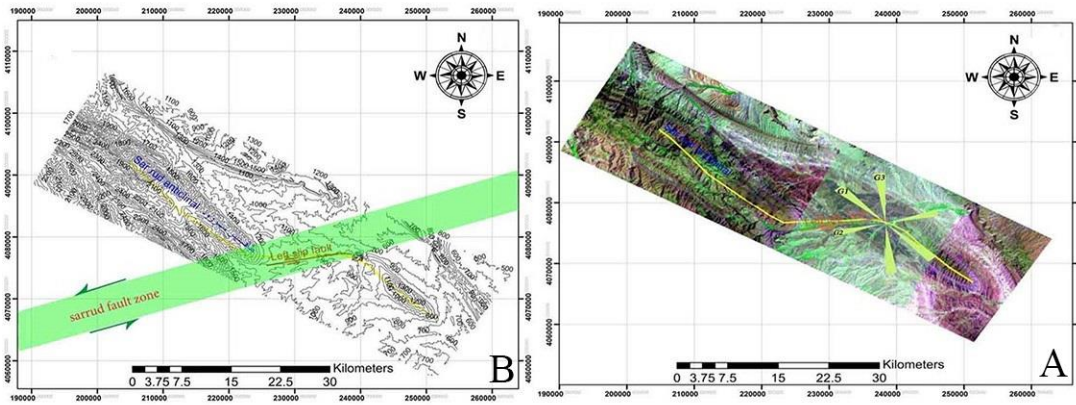
شکل ۵. A) نمودار امتداد سامانه‌های گسلی G1، G2 و G3 در بخش مرکزی منطقه مورد مطالعه (در پهنه گسل سررود در تاقدیس سررود)، B) محدوده پهنه گسلی سررود (محدوده سبز شده) و خمیدگی تاقدیس سررود در محل برخورد با ادامه جنوب غربی پهنه گسلی سررود (دید به سمت شمال غرب و تقریباً در راستای محور تاقدیس می‌باشد).

Fig. 5. A) The diagram of the extension of fault systems G1, G2 and G3 in the central part of the study area (in the Sarroud fault zone in the Sarroud anticline), B) The Sarroud fault zone (green area) and the curvature of the Sarroud anticline in the place where it collides with the south-western continuation of the Sarroud fault zone (view towards the north-west, almost in line with the axis of the anticline).

امتداد سه سامانه گسلی G1، G2 و G3 در محل سد (شکل ۵-الف) نشان می‌دهد توسعه گسل‌های در بخش مرکزی تاقدیس دارای روند شمال خاوری است. عملکرد این گسل‌ها در نتیجه گسل سررود (گسل عرضی - برشی چپ لغز) می‌باشد و باعث تشکیل پهنه گسلی سررود و خمیدگی تاقدیس سررود شده است، که محدوده آن بر روی نقشه توپوگرافی منطقه در شکل ۵-ب نشان داده شده است (قالیباف، ۱۳۹۰).

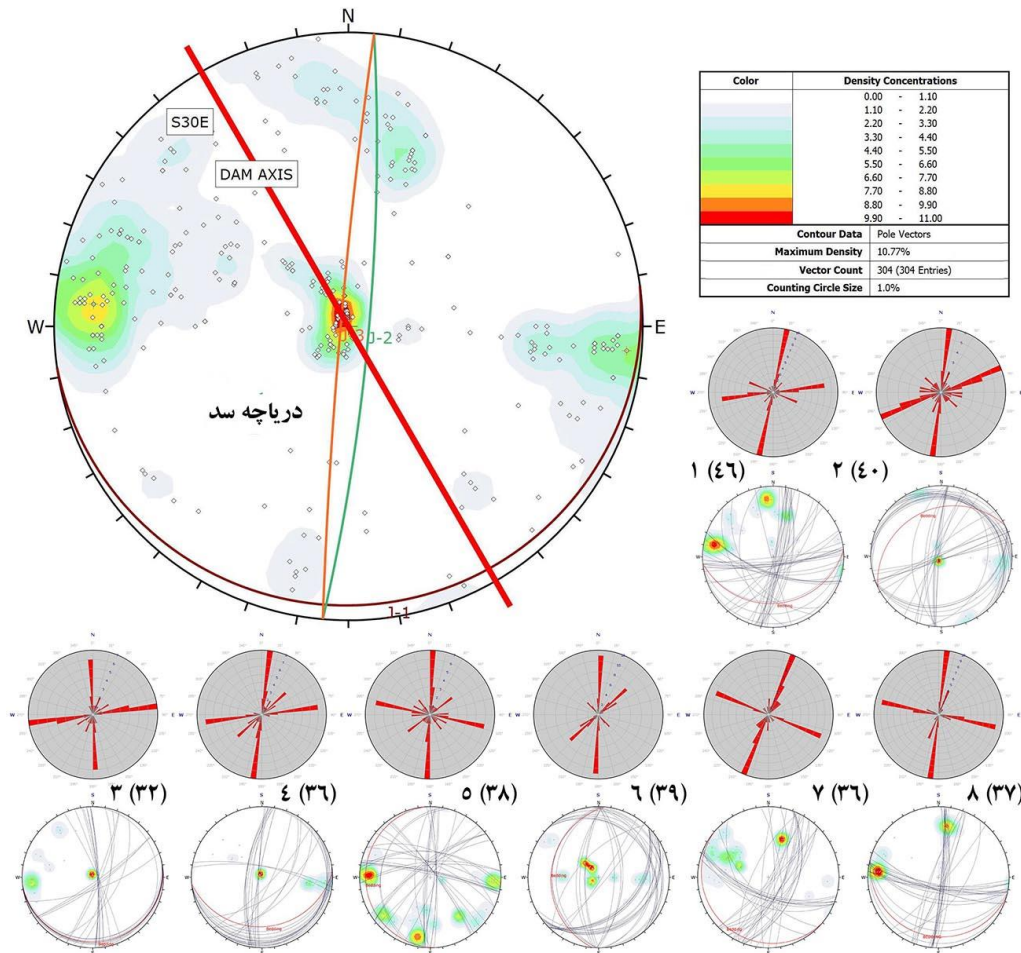
شکل ۶. استریونت کلی درزه‌های منطقه قره‌تیکان به همراه رز دیاگرام، تعداد برداشت و استریونت هر ایستگاه.

Fig. 6. The sterionet of the joints in Gharetikan region along with rose diagrams, the number of joints, and the sterionet of each station.

رز دیاگرام داده‌های درزه‌نگاری هر یک از ۸ ایستگاه منطقه سد قره‌تیکان به همراه استریونت درزه‌های هر ایستگاه تهیه و در شکل ۶ نشان شده است. بررسی رز دیاگرام‌های ایستگاه‌های مختلف نشان می‌دهد امتداد درزه‌ها با روند کلی ساختارهای تکتونیکی منطقه هم جهت می‌باشد. در ایستگاه‌های ۷ و ۸ که در سازند سرچشمه قرار گرفته‌اند دو سری درزه دیده می‌شود که یکسری هم جهت با لایه‌بندی و یک سری عمود بر لایه‌بندی و جهت آن به سمت خارج مخزن است که امکان خروج آب از آن و نفوذ به سازند تیرگان مشهود است. امتداد کلی درزه‌های ایستگاه‌های ۴، ۵، ۳، ۲ و ۶ با توجه به این که موقعیت همه ایستگاه‌ها در سازند تیرگان قرار گرفته‌اند و تحت تأثیر یک نیروی فشاری-کششی یکسان بوده‌اند در یک راستا هستند ولی جهت شیب درزه‌ها با هم متفاوت است. شیب غالب درزه‌های ایستگاه ۲ به سمت شمال و خارج مخزن، شیب درزه‌ها در ایستگاه‌های ۵، ۳ و ۶ به سمت شرق و شمال شرق و خارج مخزن، در ایستگاه ۴ جهت شیب به سمت مخزن است که نتیجه می‌شود فرار آب از ایستگاه ۲ بیشترین مقدار و در ایستگاه‌های ۳ و ۵ و ۶ در رتبه بعدی و در ایستگاه ۴ فرار آب کم‌ترین مقدار را دارد. همان‌طور که در شکل ۶ دیده می‌شود موقعیت سد قره‌تیکان در راستای $N150E$ یا $S30E$ واقع شده است و روند کلی درزه‌های منطقه $N10E$ می‌باشد.

در شکل ۶ با توجه به ترسیم درزه‌های برداشت شده سه دسته درزه در تکیه‌گاه سد قره‌تیکان مشاهده می‌شود. دسته درزه‌های J2 و J3 درزه‌هایی هستند که در تقاطع با محور سد هستند و باعث نشت و خروج آب از مخزن خواهد شد. دسته درزه J1 که شیب آن به سمت حوضچه سد است (شیب موازی با لایه‌بندی) است و انتظار خروج آب از درزه‌ها را زیاد نخواهیم داشت. با توجه به میانگین بازشدگی درزه‌ها در ایستگاه‌های مختلف که در شکل ۷ ارائه شده است می‌توان انتظار داشت در ایستگاه‌های ۲، ۵ و ۶ پتانسیل نشت آب و توسعه کارست از سایر ایستگاه‌ها بیشتر خواهد بود.

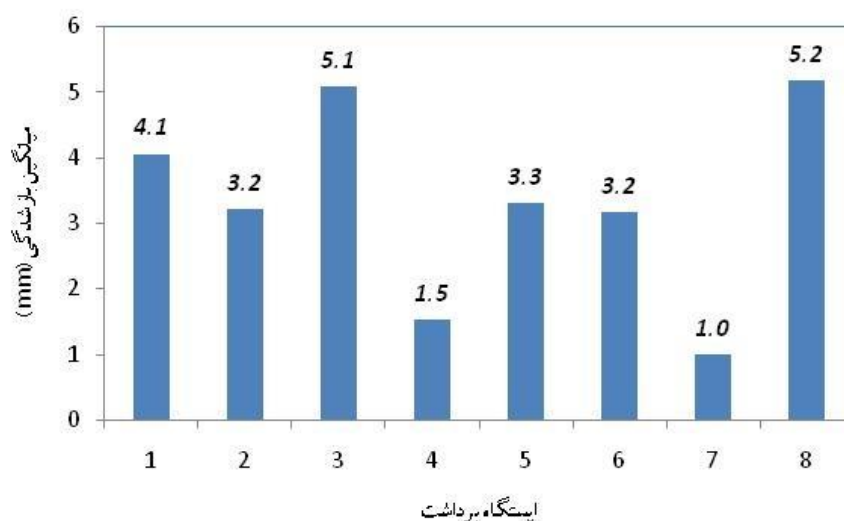
شکل ۷. بازشدگی درزه‌ها در ایستگاه‌های برداشت شده سد قره‌تیکان.

Fig. 7. The opening of the joints in the stations of Gharetikan Dam.

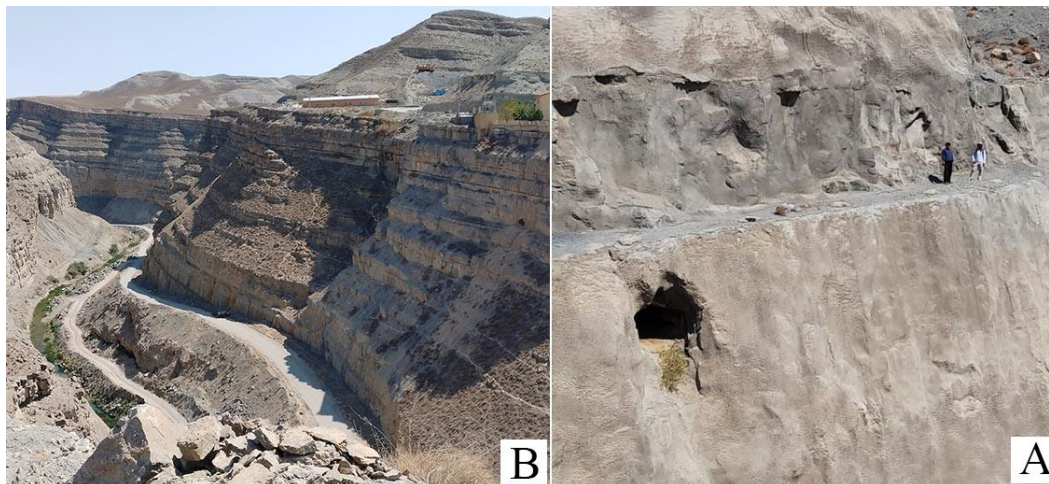
شکل ۹. A) حفره (غارچه) انحلالی آهک‌های سازند تیرگان در امتداد شکستگی‌ها در جناح چپ سد (دید به شمال)، و B) دره کارستی پایین دست سد (دید به شرق).

Fig. 9. A) Dissolution cavity of Tirgan limestone Formation along the fractures on the left side of the dam (view to the north), and B) Karst valley downstream of the dam (view to the east).

افزایش زمان جریان و انحلال، حفرات انحلالی و غارچه‌ها در راستای بازشدگی‌های طبیعی مرتبط یا مجزا در سنگ‌های آهکی به وجود می‌آیند (شکل ۹-الف). در پایین دست سد قره‌تیکان با انحلال سازند تیرگان در جهت محور تاقدیس اشلاز دره‌ای عمیق کارستی دیده می‌شود (شکل ۹-ب).

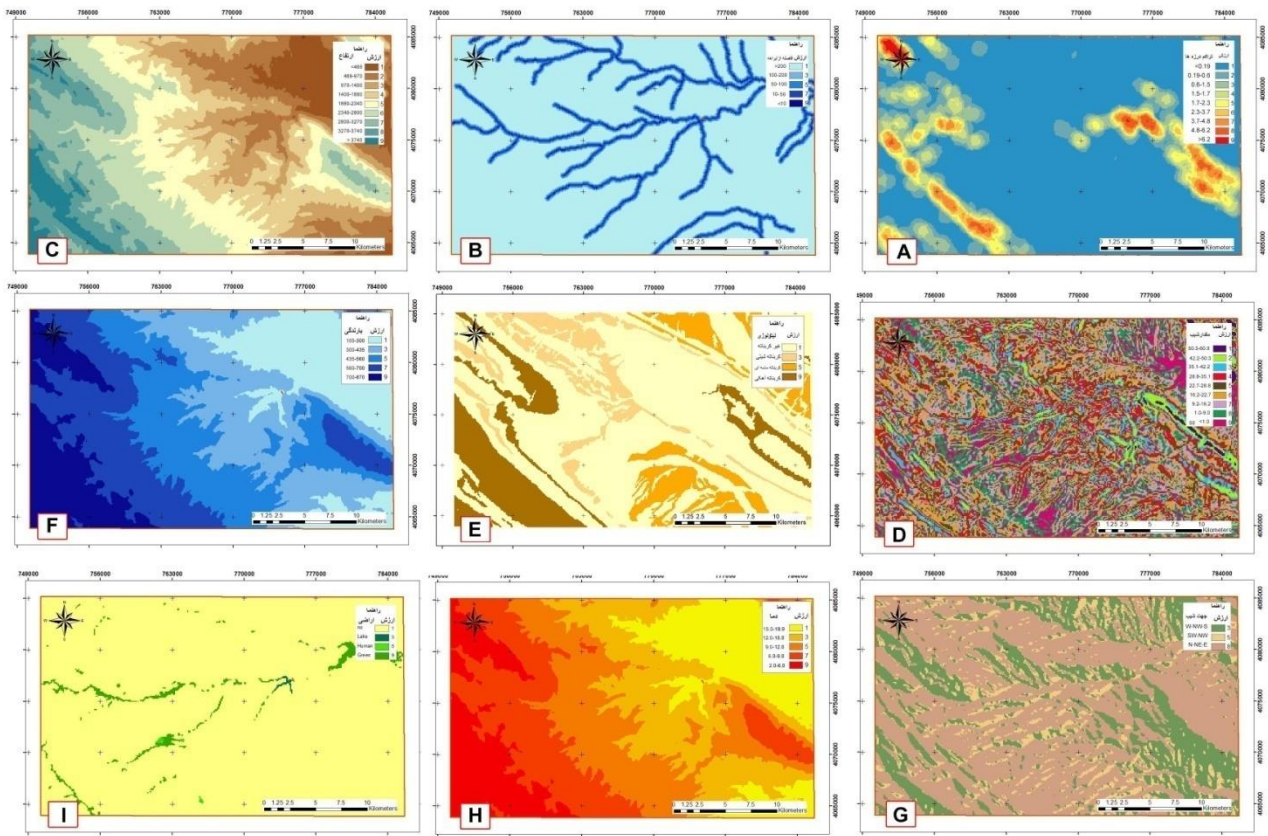
شکل ۱۰. نقشه‌های تهیه شده لایه‌های مؤثر در توسعه کارست در منطقه قره‌تیکان به روش سلسله مراتبی: (A) درزه‌ها و شکستگی‌ها، (B) فاصله از آبراهه‌ها، (C) توپوگرافی (ارتفاعی)، (D) شیب، (E) لیتولوژی (سازندهای کربناته و غیرکربناته)، (F) هم بارش، (G) جهت شیب، (H) هم دما، و (I) کاربری اراضی (پوشش گیاهی).

Fig. 10. Prepared maps for the effective layers in karst development in the Gharetikan region using AHP method: A) Joints and fractures, B) Distance from rivers C) Topography (altitude), D) Slope, E) Lithology (carbonate and non-carbonate formations) F) Rainfall, G) Slope direction, H) Isothermal, and I) Land use (vegetation).

به منظور بررسی پتانسیل توسعه کارست، ابتدا نقشه‌های رستری برای هر یک از لایه‌های اطلاعاتی مؤثر در توسعه کارست برای منطقه قره‌تیکان (شکل ۱۰) تهیه و سپس نقشه نهایی پهنه‌بندی پتانسیل توسعه کارست برای محدوده مورد مطالعه قره‌تیکان، از همپوشانی این لایه‌ها به روش سلسله مراتبی به دست آمد (شکل ۱۱).

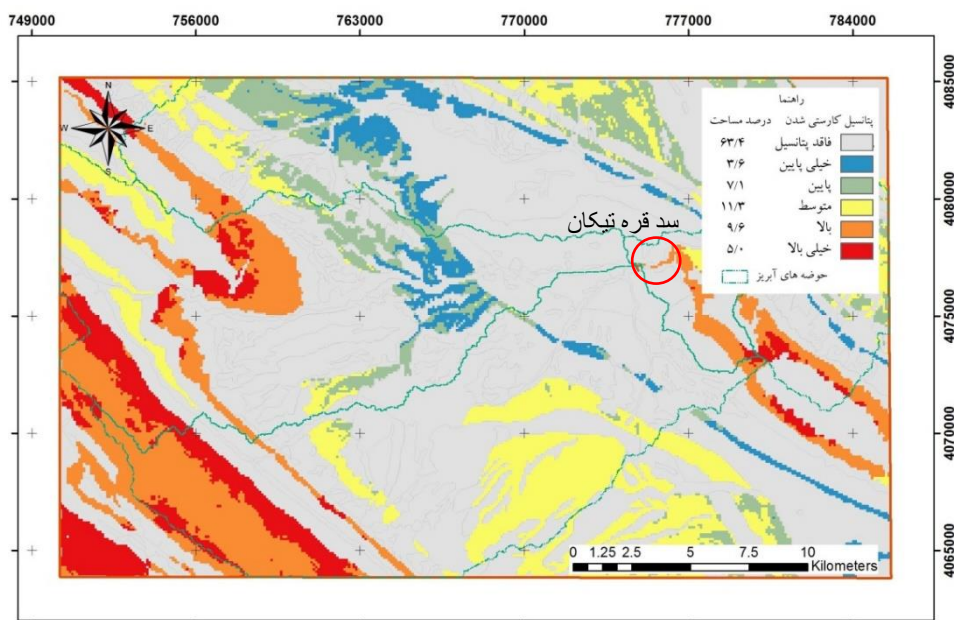
شکل ۱۱. نقشه پهنه‌بندی پتانسیل توسعه کارست در منطقه قره‌تیکان بر اساس روش سلسله مراتبی

Fig. 11. Zoning map of karst development potential in Gharetikan region based on the AHP method

بر اساس اصول مبانی کارست و مشاهدات میدانی، نقشه نهایی حاصل از پهنه‌بندی پتانسیل کارستی شدن، به پنج طبقه: فاقد پتانسیل، پتانسیل پایین، متوسط، بالا و خیلی بالا طبقه‌بندی شد و مساحت و درصد طبقات پتانسیل توسعه کارست از کل محدوده مطالعه شده (به مساحت حدود ۷۴۸ کیلومتر مربع)، در جدول روی شکل ۱۱ ارائه شده است. نتایج بررسی مناطق مستعد کارستی شدن در منطقه قره‌تیکان، نشان می‌دهد که در این محدوده سازندهای تیرگان و مزدوران در شرق و غرب و جنوب غرب منطقه از لحاظ توسعه کارست و کارستی شدن مستعدتر از بقیه نقاط محدوده قره‌تیکان می‌باشد.

همچنین بررسی نقشه پهنه‌بندی توسعه کارست تهیه شده، نشان می‌دهد حدود ۱۵/۹ درصد از منطقه پتانسیل بالایی از لحاظ کارستی شدن دارد و سازندهای تیرگان و مزدوران در شرق و غرب و جنوب غرب منطقه از لحاظ کارستی شدن مستعدتر از بقیه نقاط محدوده قره‌تیکان می‌باشد.

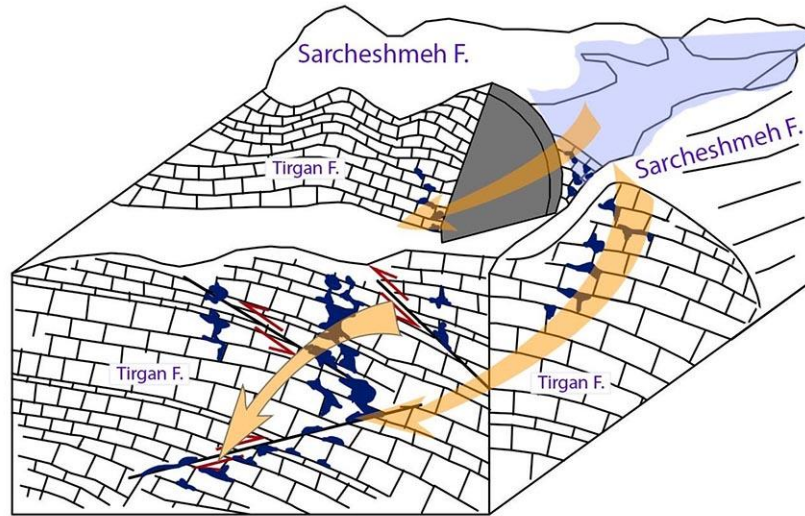
شکل ۱۲. مدل مفهومی از جهت جریان و مسیر توسعه کارست در سد قره‌تیکان.

Fig. 12. Conceptual model of the flow direction and path of karst development in Gharetikan Dam.

با توجه به نتایج حاصل از برداشت‌های صحرایی، درزه‌نگاری، عکس‌های هوایی و سنجش از دور، مطالعات زمین‌شناسی و تفسیر داده‌های ژئوتکنیک (نفوذپذیری لوژن)، و با استفاده از روش کارسیس، مدل ساختاری - مفهومی از موقعیت سد قره‌تیکان در تکیه‌گاه‌های کارستی تهیه شد (شکل ۱۲). سد قره‌تیکان در انتهای دماغه (تاق‌دیس اشلاز واقع شده است. بر اثر نیروهای فشارشی عمود بر محور چین‌خوردگی‌ها و گسلش منطقه، لایه‌بندی سازند تیرگان به سمت مخزن سد شییبی در حدود ۲۰ درجه دارد. تحت تأثیر این تنش، گسل‌های معکوس در جناح چپ سد به وجود آمده‌اند که باعث ایجاد درز و شکاف‌هایی در سازند تیرگان و انحلال در امتداد این درزه‌ها و توسعه کارست خواهد شد.

با توجه به مدل مفهومی، در جناح چپ مقدار شکستگی‌ها و درزه‌ها بیشتر است و این شکستگی‌ها تا اعماق ۹۰ متری هم دیده می‌شود. در جناح راست تنها در یک مسیر تا عمق ۴۵-۶۰ متری بیشترین نفوذ آب را داریم و در بستر رودخانه هم عمق ۰-۱۵ متر لوژن عدد بالایی را نشان می‌دهد که نشان از نفوذپذیری بالا و احتمال توسعه کارست می‌باشد. نشت آب از جناح چپ سد ناشی از تراوش آب از خلل و فرج و درزه‌های آهک‌های تیرگان به سمت پایین دست می‌باشد که ناشی از گسل خوردگی سازند تیرگان در جناح چپ می‌باشد. با آبیگری مخزن سد و افزایش تراز آب و فشار هیدرولیکی در پشت سد و در برگرفتن سطح بیشتری از درز و شکاف‌های سازند آهکی تیرگان، انحلال در درزه‌های موجود تشدید خواهد یافت.

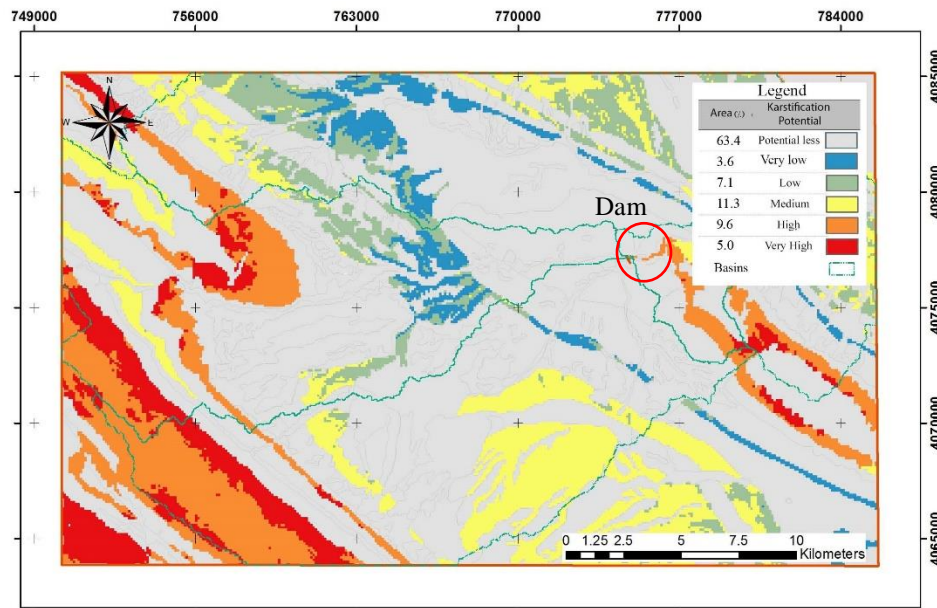
Fig. 1. Karst development potential zoning map of the Gharetikan region

The karst development potential zoning of the Gharetikan region, prepared using AHP method (Fig. 1), indicate that about 14.6% of the Gharetikan dam area (748 Km²), which covered by Tirgan and Mozdooran formations in the east, west and southwest of the region, have a high potential in karst development. The most important karstic features in the region are in the forms of dissolution karsts (Karen, karstic valleys and caves) in Tirgan formation.
