Assessment of alkali-silica reaction (ASR) in active aggregates using concrete petrography and the dri index

Seyyed Mahmoud Fatemi Aghda^{1✉}, Seyyed Sara Mousavi Herati², Mehdi Talkhablou³, Amir Maziar Rais Ghasemi⁴

بررسی واکنش قلیایی-سیلیسی سنگدانه های فعال با استفاده از پتروگرافی بتن و شاخص DRI

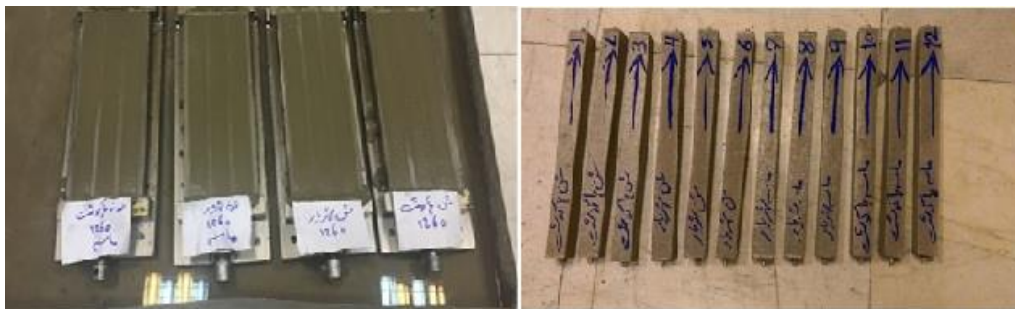
شکل ۴. نمونه های میله ملات تسریع شده (ASTM C 1260)
Fig. 4. Accelerated mortar bar specimens (ASTM C 1260)

سخت شدند و ۲۴ ساعت عمل‌آوری میله‌های ملات، اندازه‌گیری اولیه طول انجام شد. سپس میله‌های ملات در محلول NaOH غوطه‌ور شده و در دمای ۸۰ درجه سانتی‌گراد قرار داده شدند. طول میله‌های ملات در فواصل زمانی معین به مدت ۲۸ روز برای بررسی انبساط اندازه‌گیری شد.

برای هر نوع سنگدانه، چهار میله ملات تهیه و آزمایش ملات منشوری تسریع‌شده (AMBT) بر اساس استاندارد ASTM C1260-07 برای اندازه‌گیری انبساط میله‌های ملات انجام شد. این آزمایش برای ارزیابی سریع سنگدانه‌های غیر واکنشی (کمتر از ۰/۱٪ انبساط) و سنگدانه‌های واکنشی (بیشتر از ۰/۱٪ انبساط) طراحی شده است. پس از ۲۴ ساعت که نمونه‌ها
