بررسی مکانیسم سقوط سنگ و تهیه نقشه محدوده خطر و ارائه راهکارهای لازم در روستای یدک (شمال استان خراسان رضوی)

صفورا زمانی،* محمد غفوری، غلامرضا لشکری پور،
ناصر حافظی مقدس: دانشگاه فردوسی مشهد، گروه زمین‌شناسی

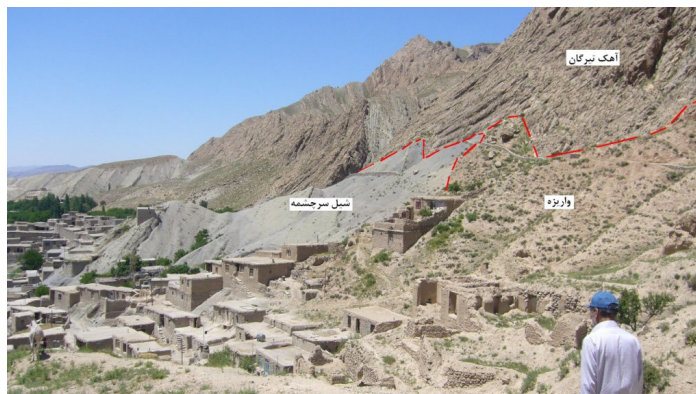
شکل ۲. نمایی از دامنه بررسی شده و موقعیت روستای یدک در پای دامنه

سازندهای شیلی سنگانه و سرچشمه و تراس‌های آبرفتی قرار گرفته است. محل قرارگیری روستای یدک به‌صورتی است که دامنه شمال‌شرقی آن مشرف به سنگ‌های سخت و آهکی تیرگان است. قسمت پایین این دیواره نیز با شیل‌های سرچشمه و واریزه پوشیده شده است. شکل ۲ موقعیت روستا در پای دامنه و سازندهای مشرف به آن را نشان می‌دهد.

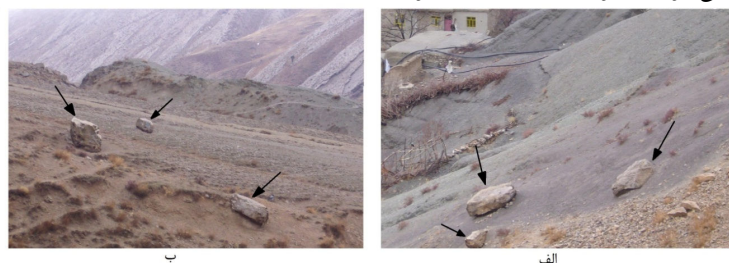
شکل ۴. توقف تعدادی از بلوک‌های سقوط کرده بر روی شیل (الف) و واریزه (ب)

بیش‌تر توده سنگ نیز شده است. مجموعه این فرآیندها باعث شده که بلوک‌ها از توده سنگی جدا شده که آثار آن به صورت بلوک‌هایی با ابعاد چندین مترمکعب بر روی سطح دامنه است. زمین‌لرزه نیز ممکن است باعث افزایش ناپایداری بلوک‌های سنگی در منطقه شود. حرکت بلوک‌هایی با حجم و جرم زیاد در پای دامنه نیاز به نیروی بسیار زیادی دارد که این نیروها تنها بر اثر تنش دینامیکی ناشی از عامل زمین‌لرزه ممکن است به وجود آید. شایان ذکر است عمل‌کرد زمین‌لرزه علاوه بر این که موجب ناپایداری بلوک‌های مستعد می‌گردد، زمینه را برای سقوط ثانویه بلوک‌هایی که بر روی سطح دامنه سقوط کرده‌اند نیز فراهم می‌سازد. بسیاری از قطعات سنگی سقوط کرده از بخش آهکی دامنه، در هنگام برخورد با شیل‌های خردشده و یا قسمت‌های پوشیده شده توسط واریزه، به دلیل کاهش شیب و کاهش انرژی از حرکت باز می‌ایستند. وجود تعداد زیادی از این بلوک‌ها بر روی این واریزه‌ها و شیل‌ها گواه بر این امر است (شکل ۴). گسترش ساخت و ساز منازل مسکونی بر روی این دامنه، بدون توجه به خطر سقوط بلوک‌های سنگی، سبب بروز مشکلاتی برای ساکنین این روستا شده است، به طوری که برخی از ساکنین به علت سقوط بلوک‌های سنگی که نمونه آن‌ها در شکل ۵ مشاهده می‌شود، مجبور به تخلیه منازل خود شده‌اند.

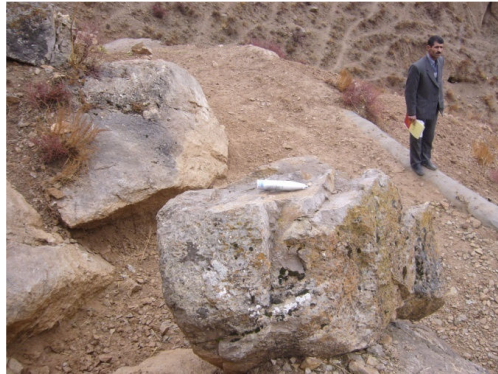
شکل ۵. تعدادی از بلوک‌های سقوط کرده در محدوده روستا

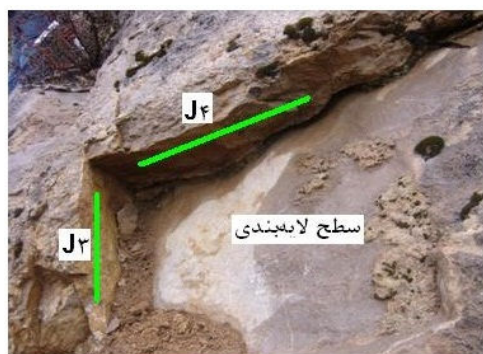
شکل ۸. سیستم درزه‌های J₃، J₄ و لایه‌بندی

دسته درزه J3 در اطراف گسل موجود در دامنه و تحت تأثیر آن و نیروهای کششی ناشی از چین‌خوردگی لایه‌ها به وجود آمده است. این دسته درزه دارای روند تقریباً شمال‌شرقی-جنوب غربی و با شیب ۷۵ درجه است. دسته درزه مذکور از نوع درزه‌های کششی است، زیرا هنگامی که طبقات در امتداد عمود بر محور چین تحت فشارش قرار گرفته و چین‌ها تشکیل شده‌اند، در امتداد محور چین تحت کشش واقع می‌شوند.

سیستم درزه J4 را می‌توان به‌عنوان درزه‌های رهایی در نظر گرفت که به موازات سطح محوری چین به‌وجود آمده است. این دسته درزه دارای روندی تقریباً موازی با روند لایه‌بندی است و دارای شیب کم (۲۳ درجه) به سمت شمال‌شرق است.

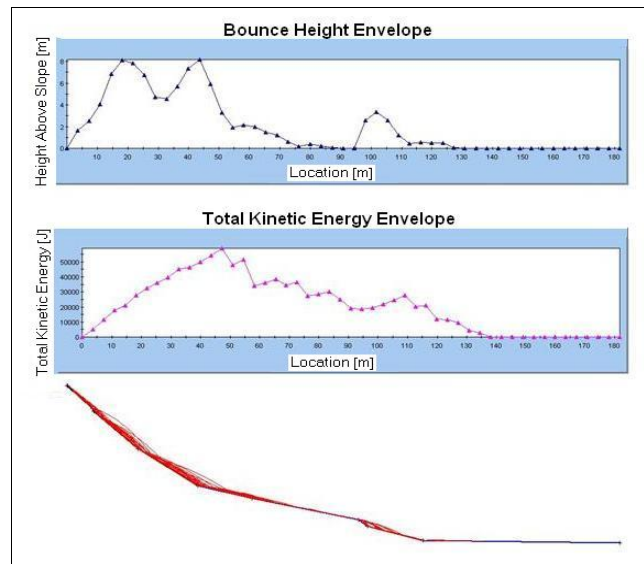
در شکل ۱۰ مسیر حرکت بلوک سنگی مربوط به مقطع شماره ۸ به همراه تغییرات انرژی جنبشی و ارتفاع جهش بلوک‌ها در طول مسیر نشان داده شده است. به‌طور کلی در تمامی مقاطع در ابتدای مسیر حرکت بلوک‌ها، تغییرات انرژی جنبشی روند افزایشی داشته است. شیب زیاد این بخش از دامنه و ضریب ارتجاعی نرمال و مماسی نسبتاً زیاد مربوط به سنگ‌های آهکی تشکیل‌دهنده این بخش از دامنه، دلیل این افزایش انرژی است. در صورتی که بلوک‌ها پس از برخورد با بخش شیلی یا واریزه‌ای با شیب ملایم‌تر و ضریب ارتجاعی کم‌تر، به تدریج انرژی خود را از دست می‌دهند تا این‌که در محل توقف، انرژی جنبشی بلوک به صفر می‌رسد. از آن‌جا که نرم‌افزار استفاده شده برای بررسی مکانیسم سقوط، نسبت به تغییرات جزئی هندسه شیب نیز حساس است، تغییراتی که در مقدار انرژی جنبشی در طول مسیر حرکت بلوک بر روی بخش واریزه‌ای دامنه دیده می‌شود به دلیل تغییرات موجود در شیب دامنه است.

شکل ۱۰. مسیر حرکت بلوک‌های سنگی و گراف مربوط به تغییرات ارتفاع جهش و انرژی جنبشی بلوک‌ها در طول مسیر مربوط به مقطع شماره ۸

- در تمامی مقاطع بیش‌ترین ارتفاع جهش مربوط به بخش آهکی دامنه است، در صورتی که حرکت بلوک بر روی بخش شیلی و واریزه‌ای به‌صورت غلطش و یا جهش با ارتفاع کم است و تنها در نقاطی که شیب دامنه افزایش یافته است ارتفاع جهش نیز بیش‌تر شده است.
