## بررسی مکانیسم سقوط سنگ و تهیه نقشه محدوده خطر و ارائه راهکارهای لازم در روستای یدک (شمال استان خراسان رضوی)

صفورا زمانی،\* محمد غفوری، غلامرضا لشکری پور،  
ناصر حافظی مقدس: دانشگاه فردوسی مشهد، گروه زمین‌شناسی

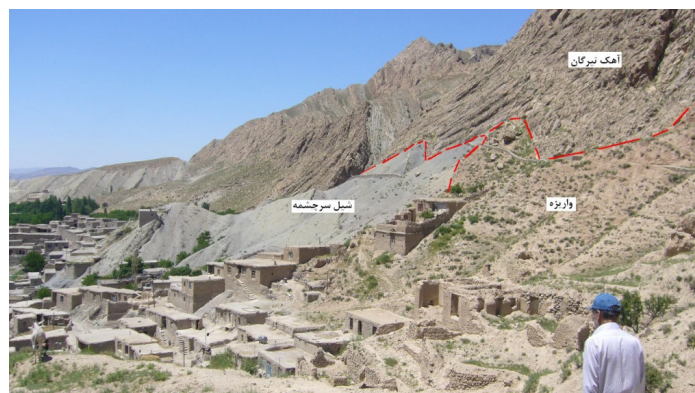
شکل ۲. نمایی از دامنه بررسی شده و موقعیت روستای یدک در پای دامنه

سازندهای شیلی سنگانه و سرچشمه و تراس‌های آبرفتی قرار گرفته است. محل قرارگیری روستای یدک به‌صورتی است که دامنه شمال‌شرقی آن مشرف به سنگ‌های سخت و آهکی تیرگان است. قسمت پایین این دیواره نیز با شیل‌های سرچشمه و واریزه پوشیده شده است. شکل ۲ موقعیت روستا در پای دامنه و سازندهای مشرف به آن را نشان می‌دهد.
