نشریه تحقیقات کاربردی علوم جغرافیایی، سال بیست و یکم، شماره ۶۱، تابستان ۱۴۰۰

تعیین الگوی پیچان رودی رودخانه قره‌سو با استفاده از شاخص‌های ضریب خمیدگی و زاویه مرکزی (محدوده روستای انزاب تا پل سامیان)

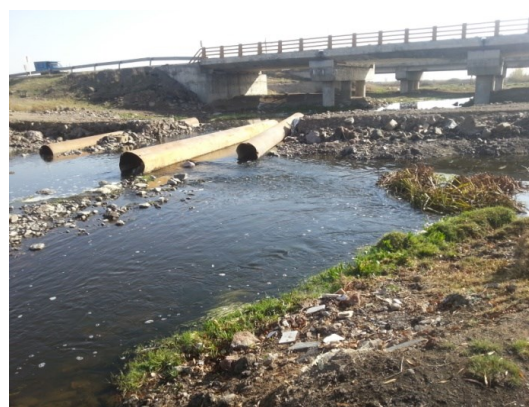
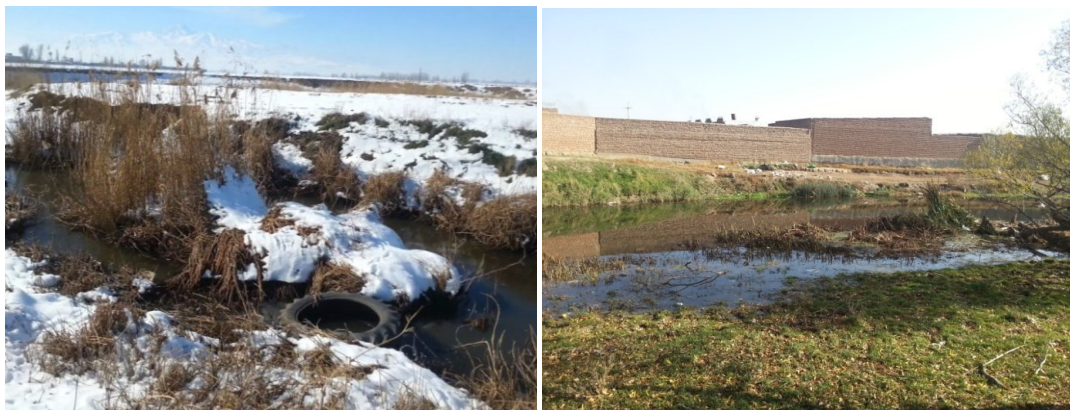
اشکال(۳). دخالت و دست‌کاری انسان در رودخانه قره‌سو اردبیل (روستای انزاب تا سد سبلان)

به علت دیوار کشی بتونی محدوده رودخانه به‌منظور احداث پل‌ها (پل دولت‌آباد و پل سامیان) و دیگر سازه‌های بتنی در مسیر رودخانه شکل (۱-۳)، باعث کاهش پتانسیل تغییرات و آزادی عمل رودخانه در این بازه نسبت به بازه‌های دیگر شده است. هم‌چنین کم نمودن عمق کانال جهت عبور ماشین‌آلات کشاورزی از عرض رودخانه باعث تغییر در عرض و عمق طبیعی کانال شده است شکل (۲-۳). ساخت‌وساز منازل مسکونی در حریم رودخانه شکل (۳-۳)، باعث تثبیت بخش‌هایی از دیواره‌های کانال که منجر به تغییر در نظم طبیعی حرکت و گسترش مئاندر شده است.

بررسی میدانی مسیر مورد مطالعه نشان داد قسمت‌هایی از مسیر رودخانه به‌صورت تجاوز به زمین‌های زراعی اطراف بوده که با انحراف مسیر رودخانه توسط کشاورزان به بستر اصلی، قوس خوردگی اصلی از بین رفته است. تغییر مسیر جریان آب رودخانه به‌وسیله موانع چوبی و سنگی به‌منظور کاهش قدرت جریان در برش دیواره‌های بخش مقعر مئاندر رودخانه و حتی در مسیرهای مستقیم رودخانه صورت گرفته است شکل (۴-۳). لذا احتمال می‌رود که دست‌کاری انسان در عرض رودخانه و تغییر در جهت و شدت پیچ‌وخم رودخانه باعث کاهش و یا افزایش ضریب خمیدگی در برخی از بازه‌های رودخانه قره‌سو (روستای انزاب تا سد سبلان) شده است.
