تحلیل خطر فرسایش کرانه رود با روش BEHI مورد مطالعه: رودخانه سجادرود (استان مازندران)

رضا اسماعیلی^۱: دانشیار ژئومورفولوژی، گروه جغرافیا دانشگاه مازندران، بابلسر، ایران.

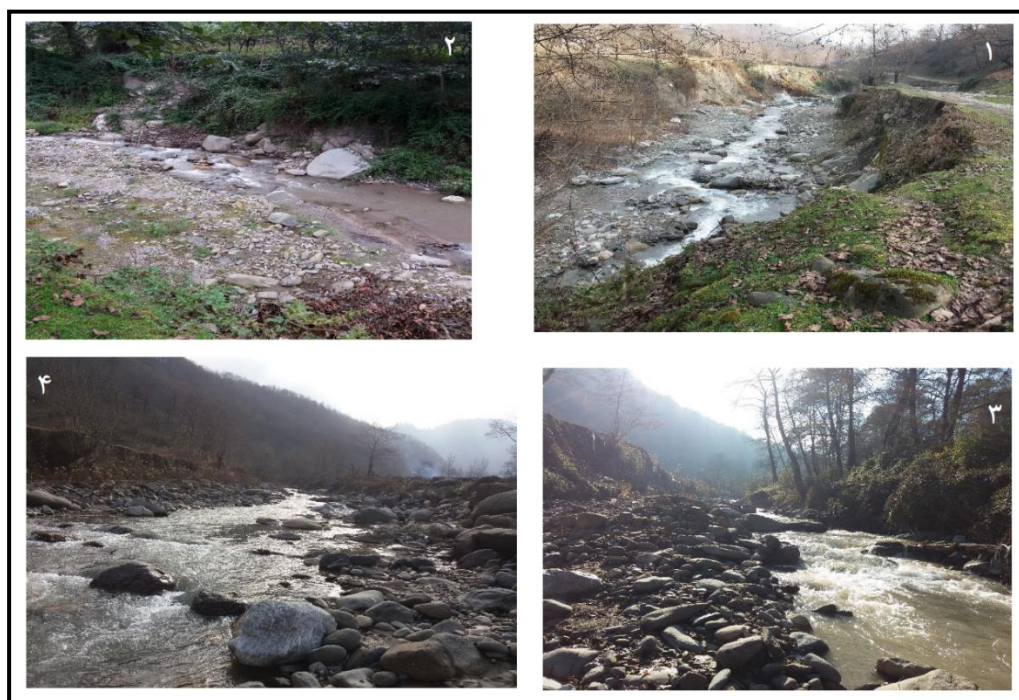
شکل ۳. تصاویر بخشی از بازه‌های ۱ تا ۴ در محدوده مورد مطالعه از رودخانه سجادرود

محدوده مورد مطالعه به چهار بازه تقسیم شد (شکل ۳) و در مجموع ۳۶ سایت از این بازه‌ها مورد بررسی قرار گرفتند. بازه‌های مورد مطالعه، دارای بستر عمیق (فروسایی شده)، شیب زیاد، سینوسیته کم، نسبت عرض به عمق کم و رسوبات غالب قلوه سنگ در بستر هستند (جدول ۴) و بر اساس طبقه‌بندی رود روزگن در گروه A^۳ قرار می‌گیرند.

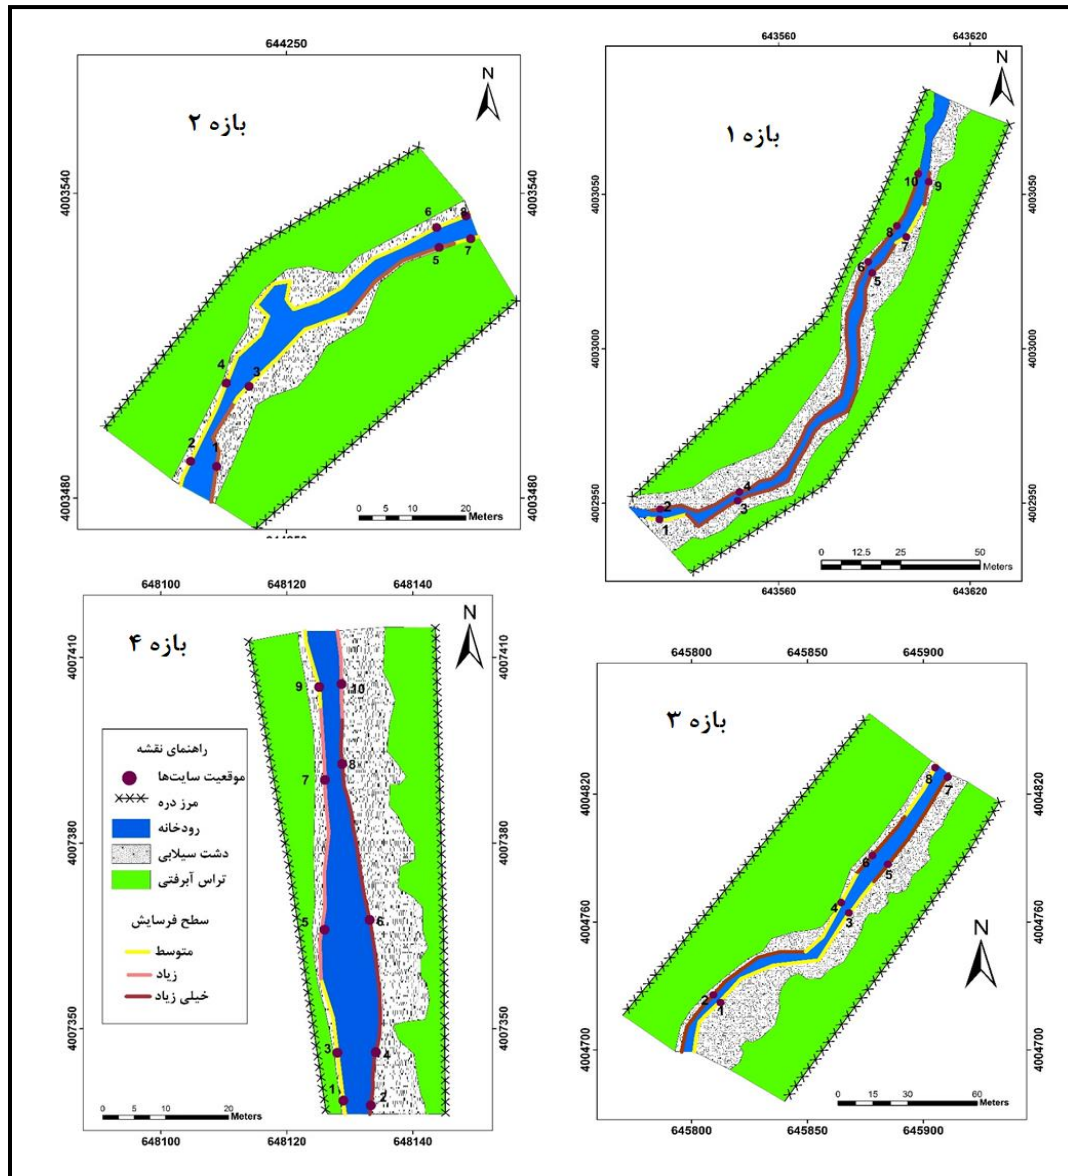
شکل ۵. طبقه‌بندی فرسایش‌پذیری کرانه رود در بازه‌های مورد مطالعه رودخانه سجادرود با روش BEHI

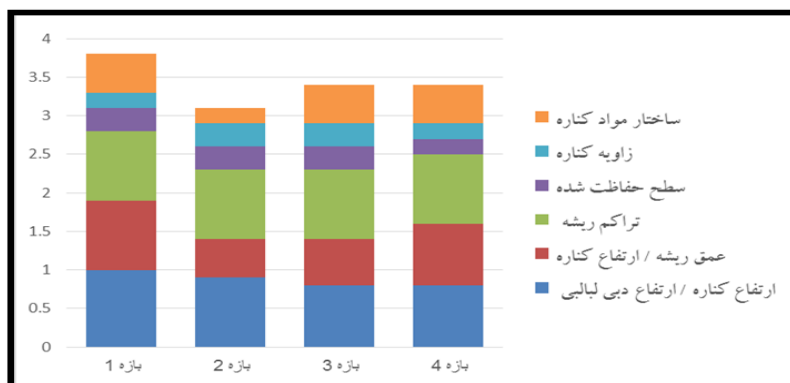
شکل ۶. امتیازات بی بعد روش BEHI در بازه‌های مورد مطالعه رودخانه سجادرود

با محاسبه امتیازات بی بعد هر شاخص (امتیاز هر شاخص به حداکثر امتیاز آن شاخص) و محاسبه میانگین آنها در هر بازه، میزان تأثیر هر شاخص در کسب امتیاز مجموع BEHI مورد بررسی قرار گرفت. از میان شاخص‌ها، میزان تراکم ریشه گیاهان، نسبت ارتفاع کرانه به ارتفاع لبالی و نسبت عمق ریشه به ارتفاع کرانه به ترتیب رتبه‌های ۱ تا ۳ بیشترین امتیازهای نسبی را کسب کردند (شکل ۶). بازه‌های مورد مطالعه فروسایبی زیادی داشته و بستر رودخانه در فاصله کمی از لبه کانال به پادگانه‌های آبرفتی متصل می‌شود. این فروسایبی موجب تشکیل کرانه‌های نسبتاً مرتفع با رسوبات منفصل آبرفتی شده است که عمدتاً تراکم و عمق ریشه گیاهان در آنها ناچیز بوده و بالقوه می‌توانند شرایط مناسبی را برای فرسایش کرانه رود فراهم آورند.
