ارزیابی کمی ناپایداری کناره ای رودخانه جاجرود در بالادست سد لتیان

معصومه غلامی؛ دانشجوی دکتری ژئومورفولوژی، دانشگاه خوارزمی، تهران، ایران.

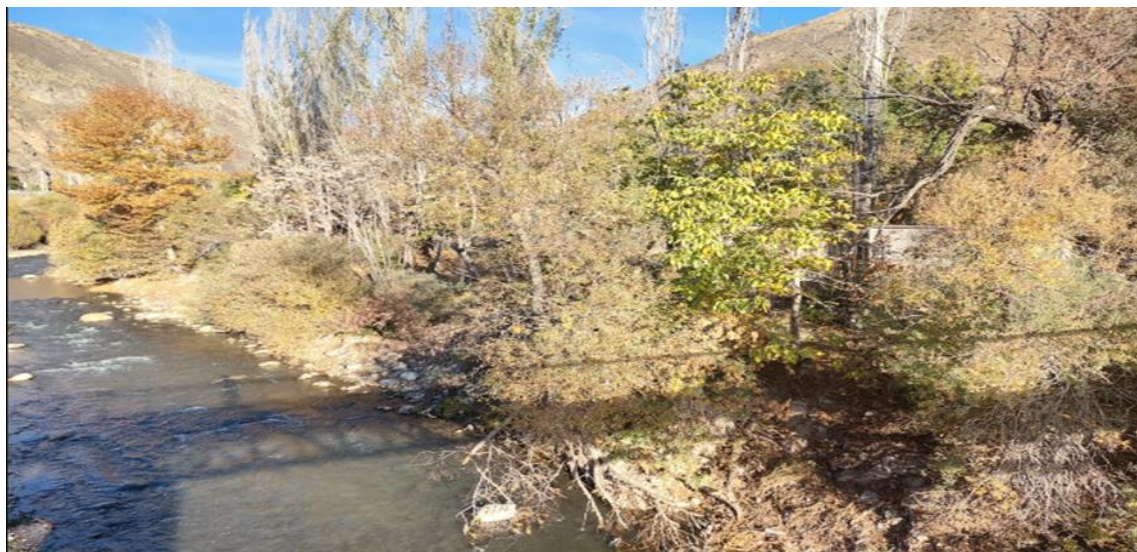
شکل ۳. محافظت سطحی کرانه توسط پوشش گیاهی و ریشه درختان

بررسی ها نشان داد که تراکم ریشه ها و عمق ریشه ها در هر سه بخش مورد مطالعه در رودخانه جاجرود متوسط است. مطالعات قبلی نشان میدهد، پوشش گیاهی درختی نرخ فرسایش را از طریق اتلاف انرژی ستون آب کاهش میدهد. این فرآیند از طریق افزایش زبری و مقاومت کششی ناشی از افزایش چسبندگی فراهم شده به وسیله ترکیب ریشه و خاک صورت می گیرد (شکل ۳ و ۲).

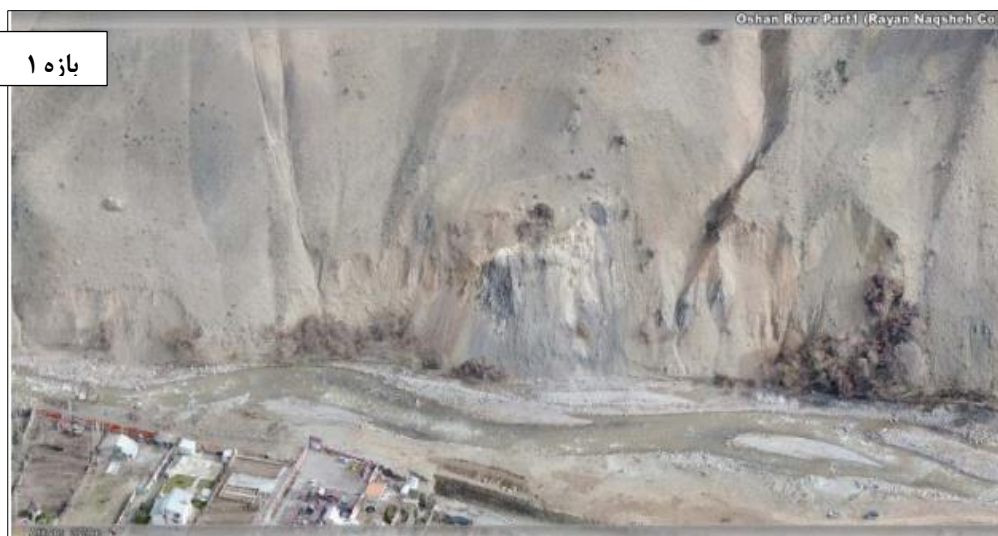
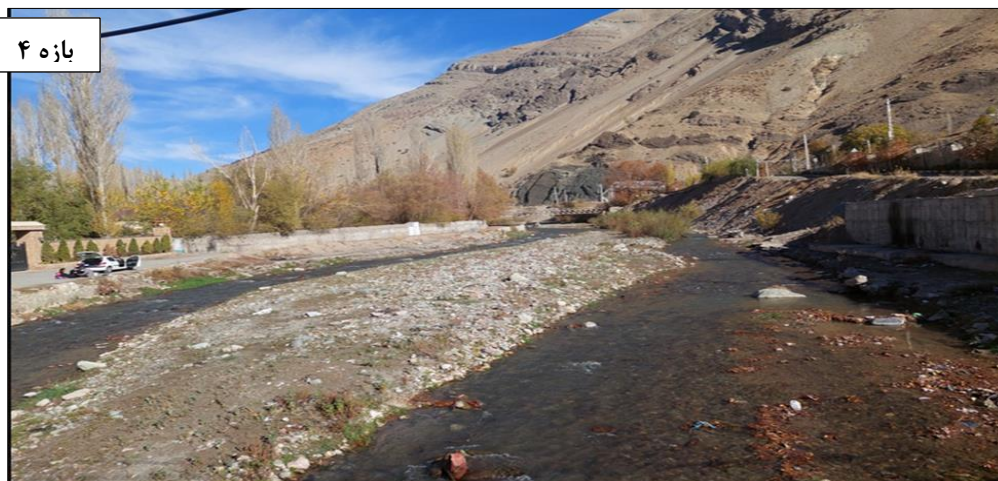
بازه ۱

بازه ۴

شکل ۴. پلانفرم شریانی رودخانه جاجرود، از زربند تا امین آباد (بازه ۱) و کلیگون تا اوشان (بازه ۴)

بر اساس مشاهدات میدانی از زردبند تا امین آباد (بازه ۱) و از کلیگون تا اوشان (بازه ۴) فرآیند رسوبگذاری غالب است که این موضوع، با نتایج شاخص BEHI نیز مطابقت دارد. در سایر بازه ها، فرآیند فرسایشی به عنوان پدیده غالب مشاهده شده است. با توجه به نتایج به دست آمده از حداکثر عمق نزدیک به کرانه چپ و راست هر بازه، میزان فرسایش در کرانه راست بازه ۲، ۳، ۴، ۸، ۱۱ و کرانه چپ بازه ۲، ۴، ۵، ۸، ۱۱ خیلی کم است. همچنین در کرانه راست بازه ۱، ۵، ۶، ۷، ۱۰ و کرانه چپ بازه ۱، ۳، ۶، ۷، ۹، ۱۰ کم است، و در بازه ۹ متوسط است. مقایسه مشاهدات میدانی و نتایج ارزیابی از شاخص حداکثر عمق نزدیک به کرانه چپ و راست هر بازه، نشان داد که از کلیگون تا اوشان (بازه ۴)، وضعیت فرسایش پذیری کم صدق می کند ولی در بازه های دیگر تناقض دارد.

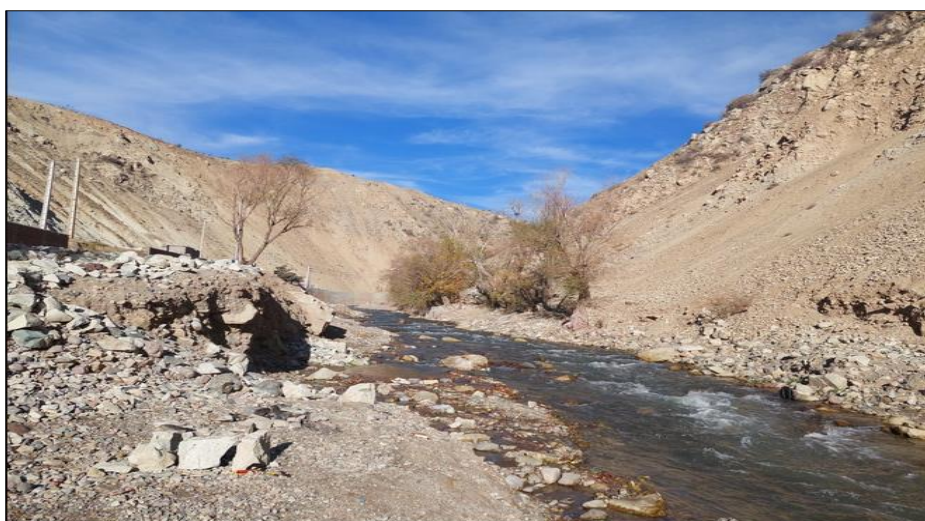
شکل ۵. تصویری از بازه فرسایش پذیر رودخانه جاجرود، از امین آباد تا رودک (بازه ۲)
